Denkmäler 10.02

Wädenswil, Eidg. Forschungsanstalt FAW Sanierung Schlossmauer

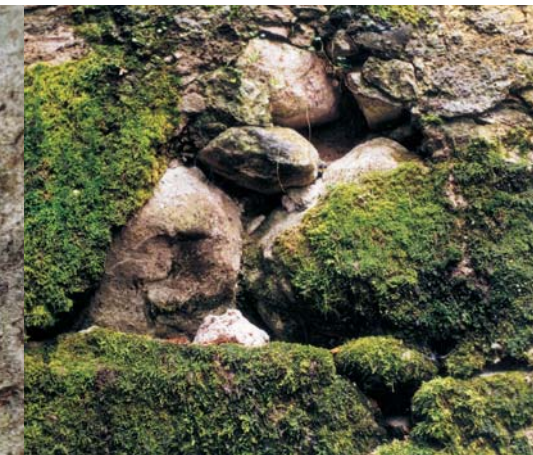
Ausgebrochene Stelle in der Ringmauer (Nordseite)

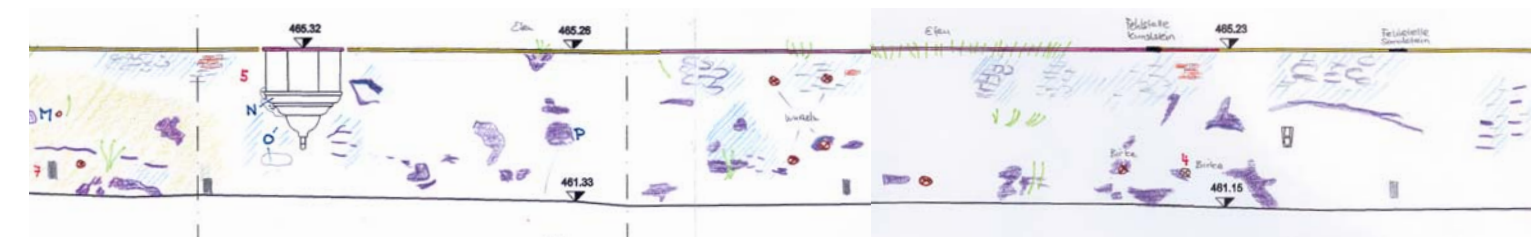
Ringmauer Nordansicht

Bestandesaufnahme Ringmauer Nordseite

und das Zugangstor restauriert (2002/2003). In den nächsten 5 Jahren (2004-2009) sollte die Restaurierung der weiteren Teilstücke der Ringmauer auf der Nord- und Ostseite, sowie der Schlossterrasse durchgeführt werden. Es sind folgende Arbeiten vorgesehen:
Mauern
Erneuern der Mauerkronen. Loses Fugenmaterial resp. Fugen mit nicht materialgerechter Vermörtelung entfernen, mit Zwickel und Kalkmörtel füllen

und festigen. Entfernen von Kräutern und Gehölzkeimlingen, die die Mauerstruktur schädigen können.
Torbogen und Sandstein-Gewände
Ausbilden des Bogens und stabilisieren der darüberliegenden Schichten. Sandsteinpartien werden gereinigt, jedoch nicht zurückgearbeitet.
Anstriche
Nicht diffundierende Farbenstriche auf Holz oder Mauerwerk werden entfernt.

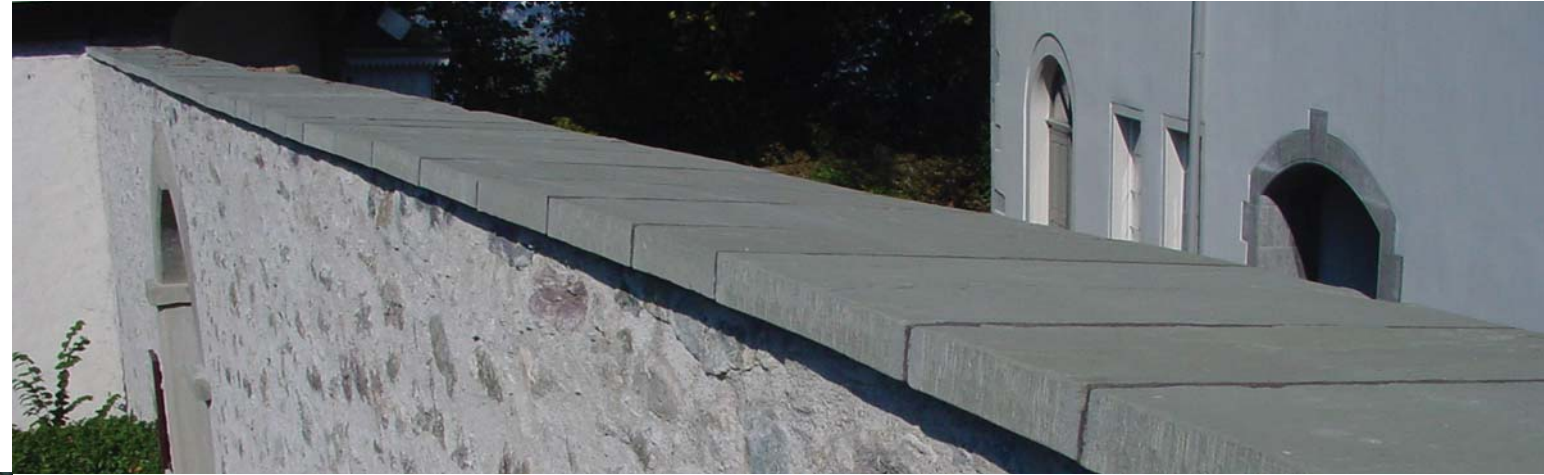
Mauerkronenabdeckung aus Sandstein

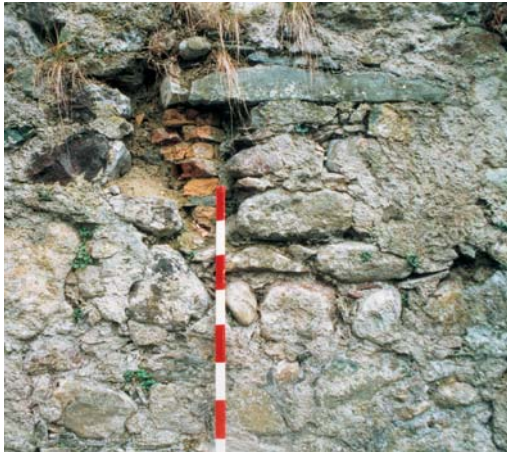
Abplatzung vor der Restaurierung

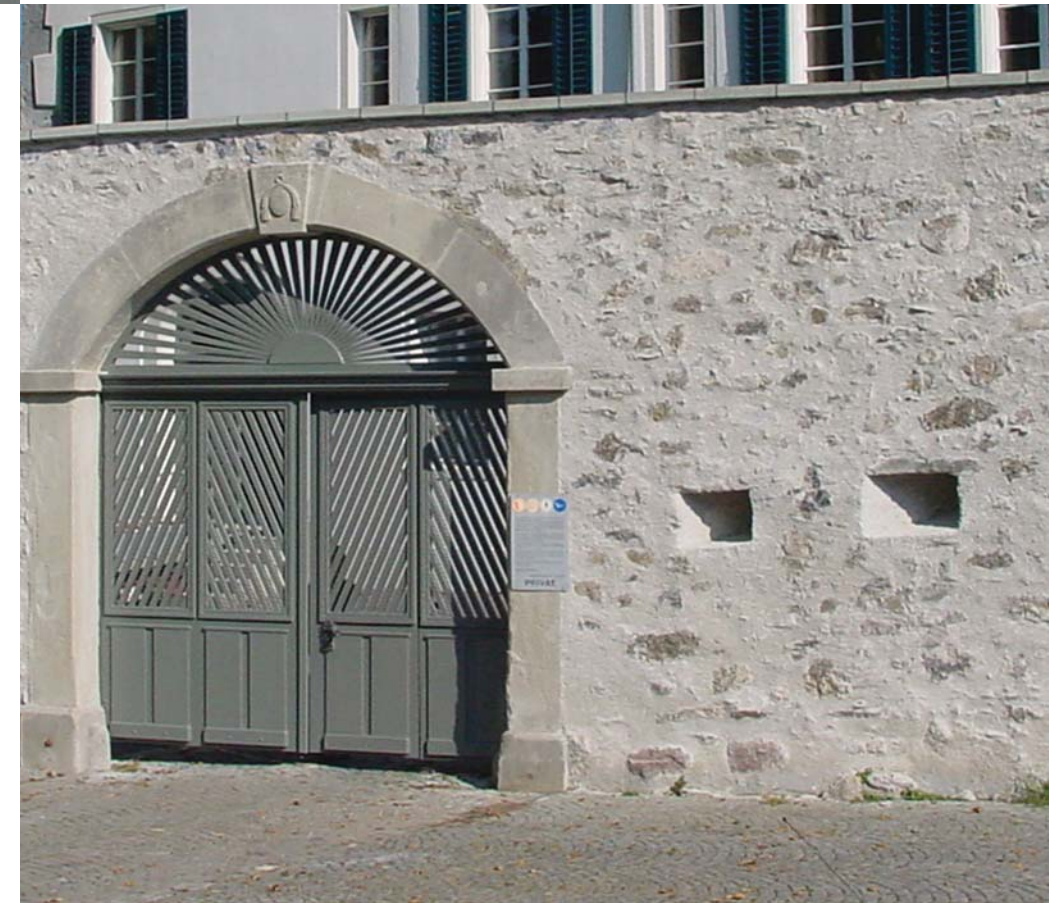
Ringmauer mit Torbogen

Bis zum heutigen Zeitpunkt wurden die Mauern mehrmals mit zementgebundenem Verputz restauriert und zugespacht, so dass eindringendes Wasser keinen Ausweg mehr hatte. Bei der jetzigen pietra rasa Restaurierung wurde darauf geachtet, dass durch einzelne Öffnungen der Wasserhaushalt des Mauerkerne möglichst gering gehalten werden kann. Die an vielen Stellen defekte Mauerkrone (gerissene Zementplatten und zerstörte Fugen) wurde mit Sandsteinplatten vom Zürichsee neu eingedeckt und mit Naturasphalt ausgefugt, um das Eindringen von Meteorwasser in den Mauerkerne zu verhindern.

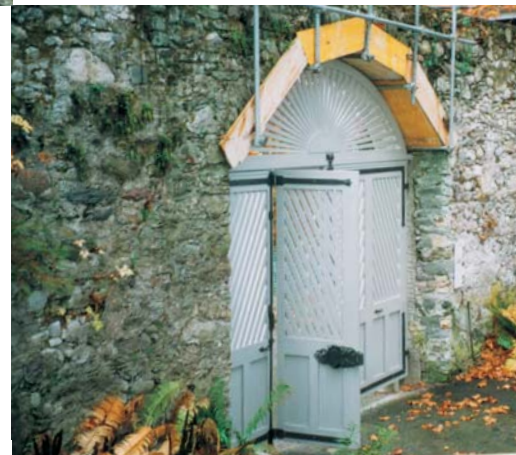
Torbogen Innenseite vor der Restaurierung
