Bundesamt für Bauten und Logistik BBL
Office fédéral des constructions et de la logistique OFCL
Ufficio federale delle costruzioni e della logistica UFCL
Uffizi federal per edifizis e logistica UFEL

Bern, Bundesgasse 1 Sanierung Dach und Fassaden Bundeshaus West

Geschichte und Ausgangslage

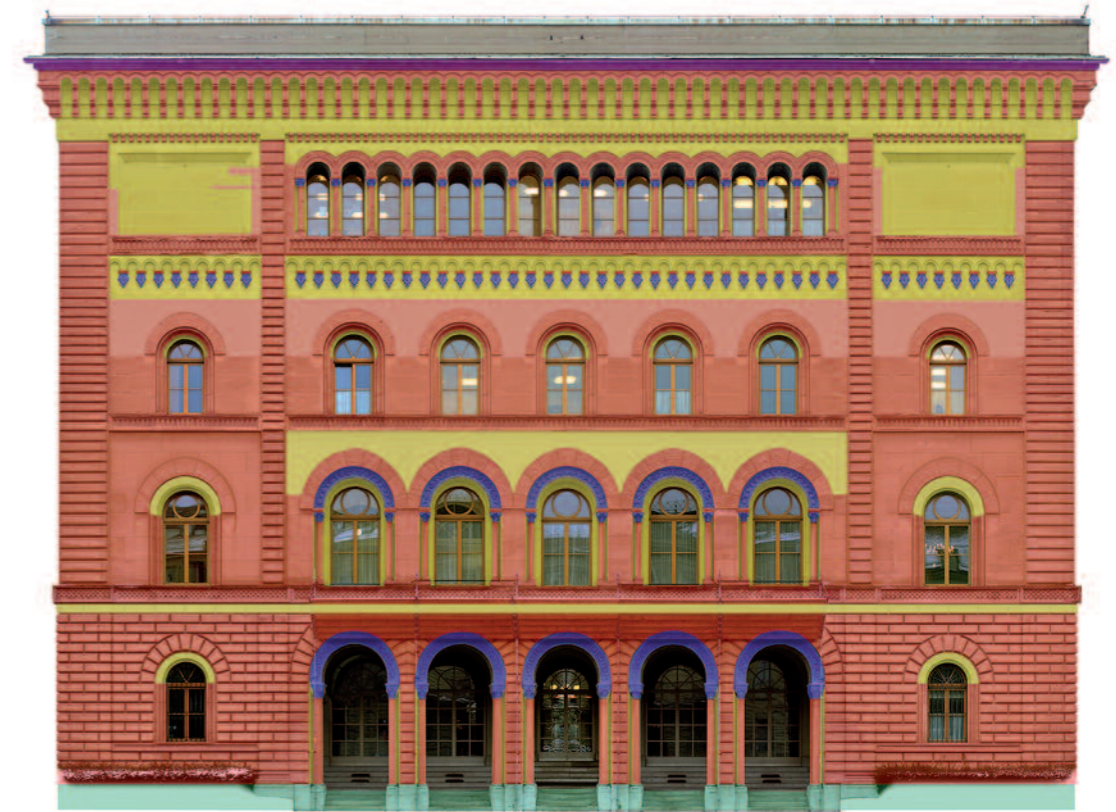
Übersichtsplan Sanierungsmassnahmen Mittelbau Nordfassade

- sehr stark verwittert, neu in Natursandstein
- Konservieren, aufmodellieren und festigen
- starkes absanden, Fugenkanten defekt, renovieren
- Kalkstein strahlen
- Kunststein bestehend, reinigen
- nur waschen
- leichtes absanden, hobeln

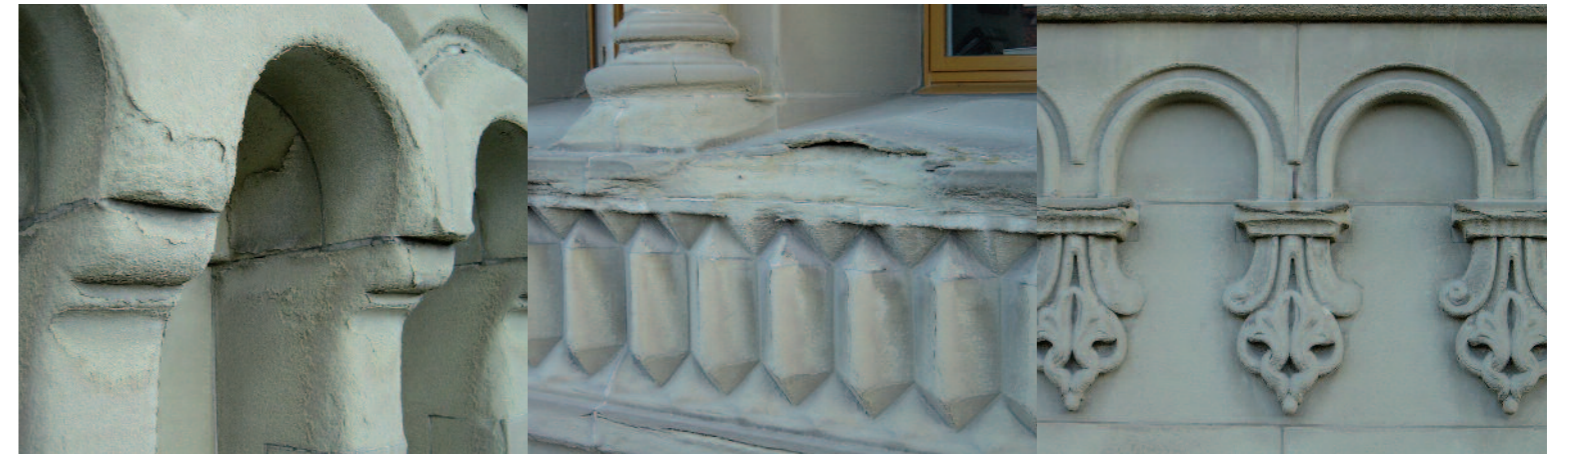
defekter und verwitterter Sandstein vor der Sanierung, Fassade Mittelbau Nord

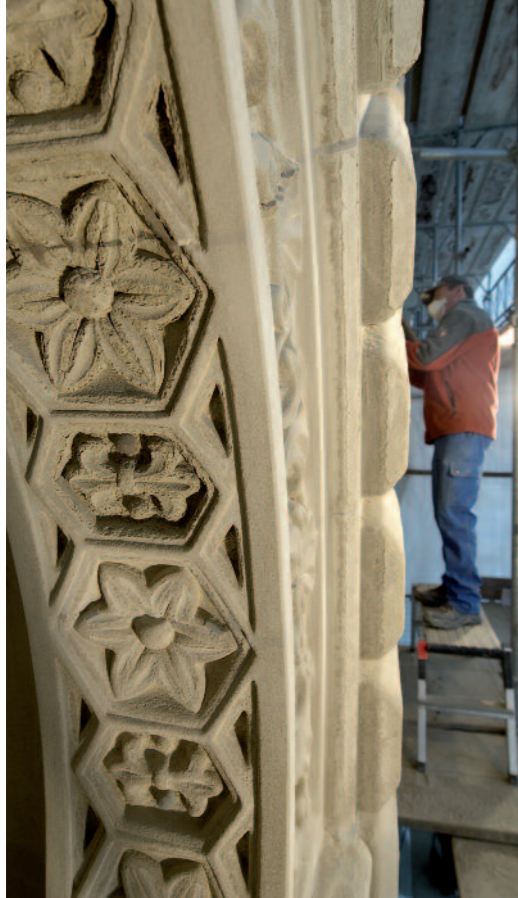
Verzierungen Rundbögen Haupteingang,
oben vor und unten nach der Konservierung

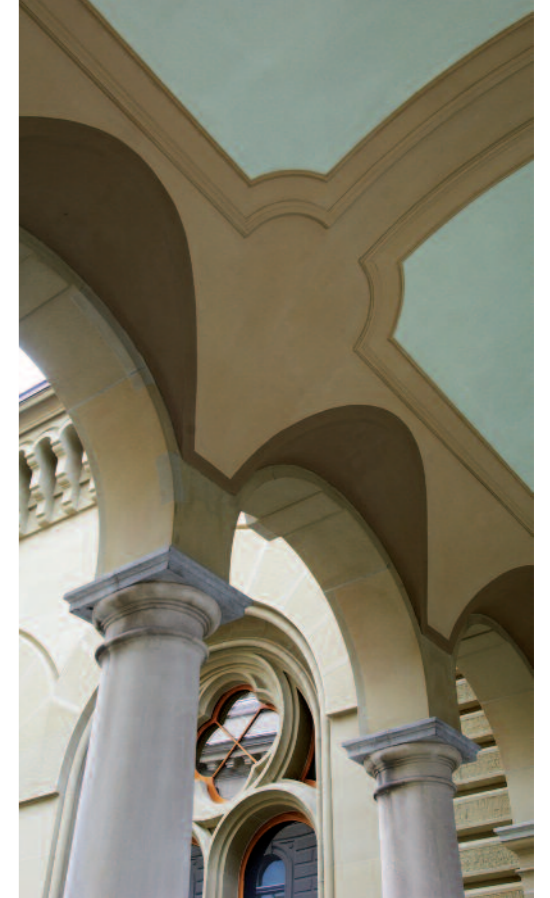
Restaurierter Laubengang
