07 Justice et police

Lausanne, Av. du Tribunal-fédéral Sécurisation des plaques en pierre naturelle

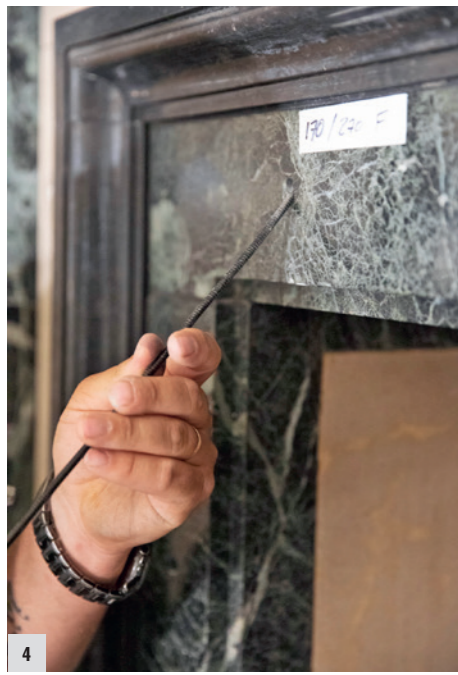
- 4 perçage en 2 étapes
- 5 détail de l'ancrage de sécurité
- 6 perçage rétabli
- 7 trou avec marquage détaillé
- 8 perçage en 2 étapes
- 9 cage d'escalier avec échafaudage
- 10 retouche avec la peinture
- 11 retouche avec la peinture
- 12 détail après la sécurisation
- 13 mélanger les couleurs exactes
- 14 retouche avec la peinture
