06 Gouvernement

Berne, Bundesgasse 1 Réhabilitation de la couverture et des façades du Palais fédéral ouest

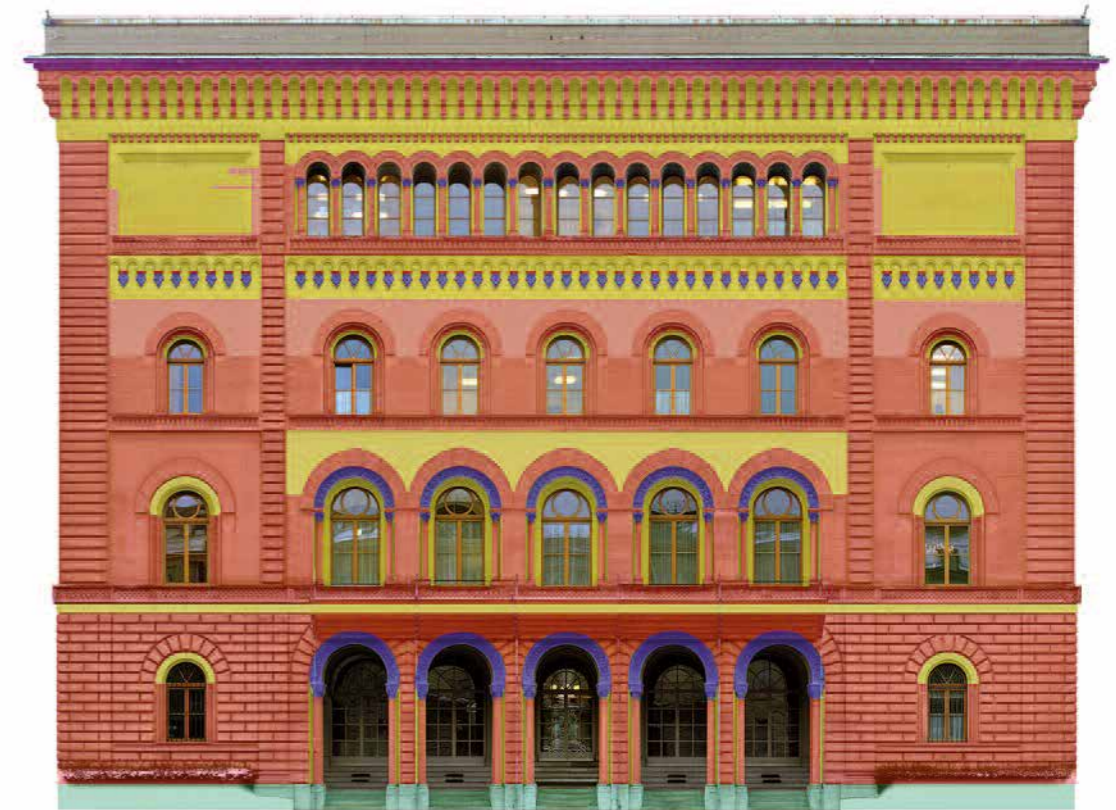
Plan d'ensemble des mesures de réhabilitation de la façade nord du corps central

- fortement dégradé, à restituer en grès
- à conserver, retailer et consolider
- perte importante de matière, arêtes des joints dégradées, à rénover
- calcaire à traiter par sablage
- pierre artificielle existante, à nettoyer
- se limiter à un lessivage
- Grès détérioré par les intempéries avant réhabilitation, façade nord du corps central

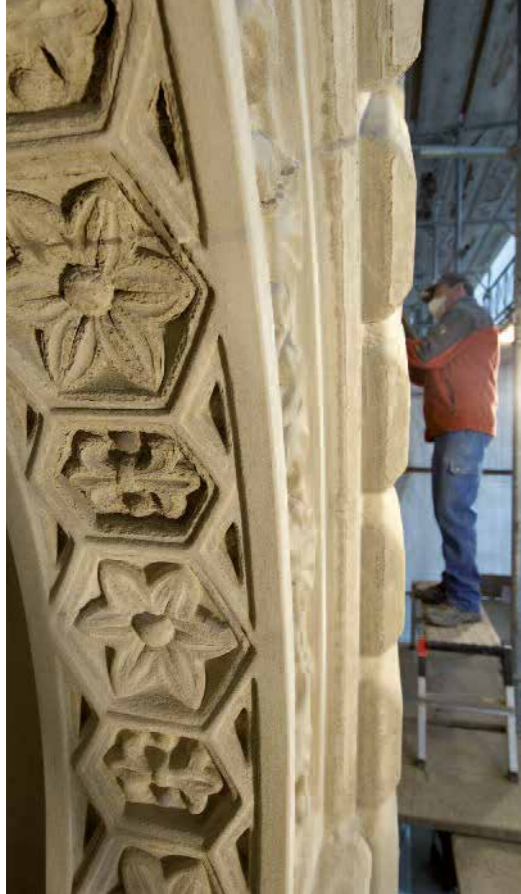
Ornements sur les arcs en plein cintre de l'entrée principale, en haut avant traitement et en bas après réhabilitation.
