06 Governo

Berna, Bundesgasse 1 risanamento di tetti e facciate del Palazzo federale Ovest

Storia e situazione iniziale

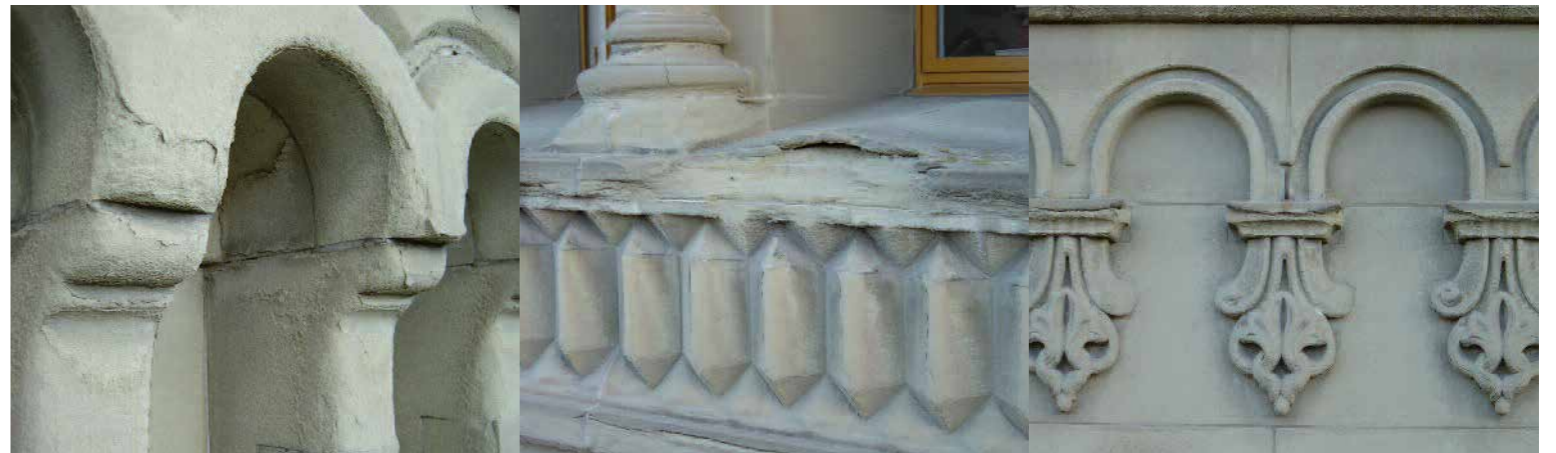
facciata est non erano mai state risanate. Qui profilature, davanzali, cornicioni, altre parti di facciata e anche il fondo si erano molto deteriorati; nelle zone esposte alle intemperie erano scomparsi fino a sei centimetri di arenaria. La facciata sud e quella ovest, invece, erano state risanate una quarantina d'anni fa, e a quei tempi per le parti molto alterate si era scelta la sostituzione con pietra naturale

Facciata del corpo mediano verso nord: arenaria guasta e alterata dalle intemperie, prima del risanamento

differenziati: nei punti o settori di facciata molto deteriorati, una volta rimosse parti di 15–30 centimetri, sono state inserite parti nuove; le zone meno alterate sono state solo scalpellate o levigate; per le zone guaste di dimensioni ridotte si è scelto il rimodellaggio con malta (calce trass), per i lavori di scultura e gli ornamenti particolari – sostanzialmente conservatisi – un intervento di pulizia e consolidamento; le strutture superficiali prima levigate via sono state ripristinate. La situazione post-risanamento è stata nuovamente

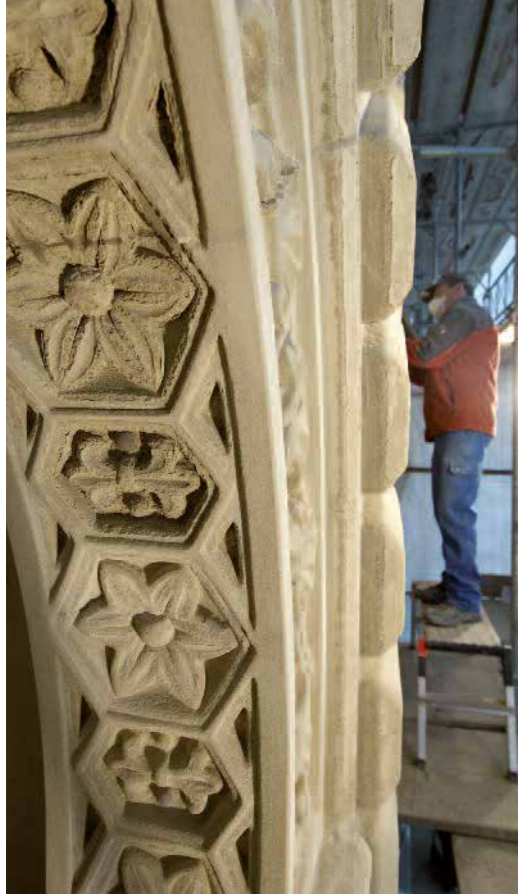
Ornamenti d'arco a tutto sesto nell'ingresso principale, prima del restauro (sopra) e dopo (sotto)
