## Denkmäler 10.02

# Bern, Helvetiaplatz Weltelegraphendenkmal Konservierung und Restaurierung

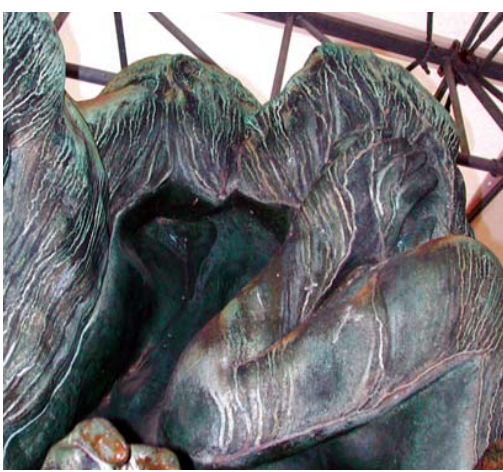
Der Ausschnitt aus der Hauptansicht vor der Restaurierung zeigt ein küssendes Paar.

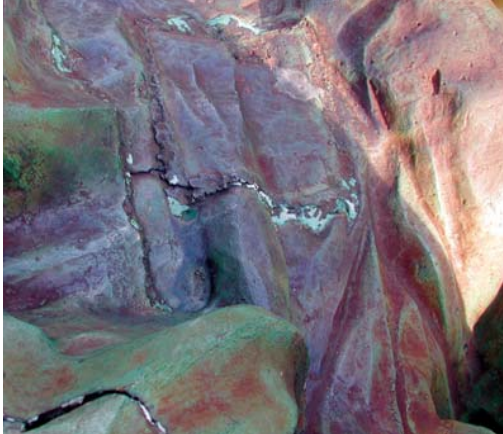
Schadensituation, partiell offene Risse und mit Fremdmaterial reparierte Bereiche bei den Bronzefiguren.

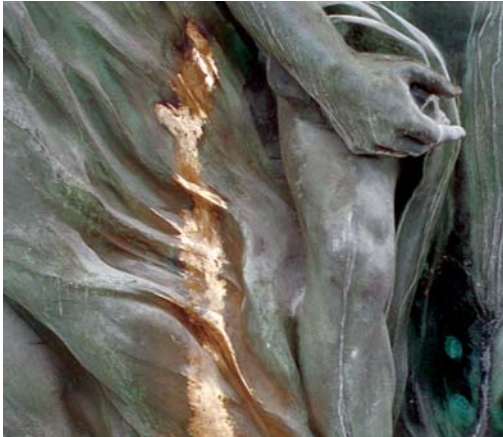
Die Risse und Fugen sind mit Bronzelot neu verschweisst und zu Gunsten der statischen Stabilität formal ergänzt worden.

Die 1915 in der Giesserei der Gebrüder Lippi aus Pistoia, Italien, gegossenen Bronzeskulpturen wurden unterhalten und in ihrem heutigen Erscheinungsbild nach restauratorischen und denkmalpflegerischen Kriterien konserviert und restauriert. Die Risse und Fugen sind mit Bronzelot neu geschweisst und formal ergänzt worden. Nach der Freilegung erfolgten Nachbesserungen der neuen Schweissstellen und Retuschen der Wasserläufe. Die Fehlstellen und Wasserläufe sind so weit integriert, dass die Figurengruppen in sich geschlossen wirken. Anschließend wurde die Oberfläche mit einem mikrokristallinen Wachs versiegelt. Eine Schönung der Figurengruppen war nicht erwünscht.

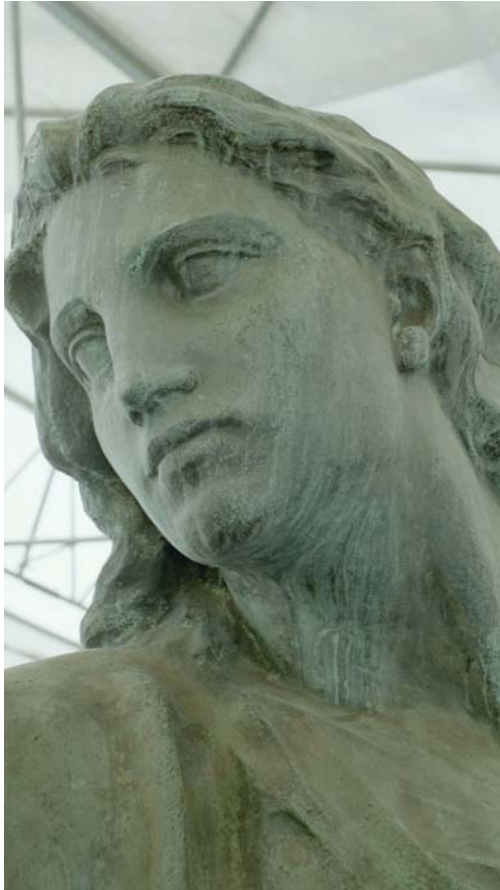
Die Assistenzfigur der rechten Figurengruppe nach der Freilegung und den vorgenommenen Retuschen.

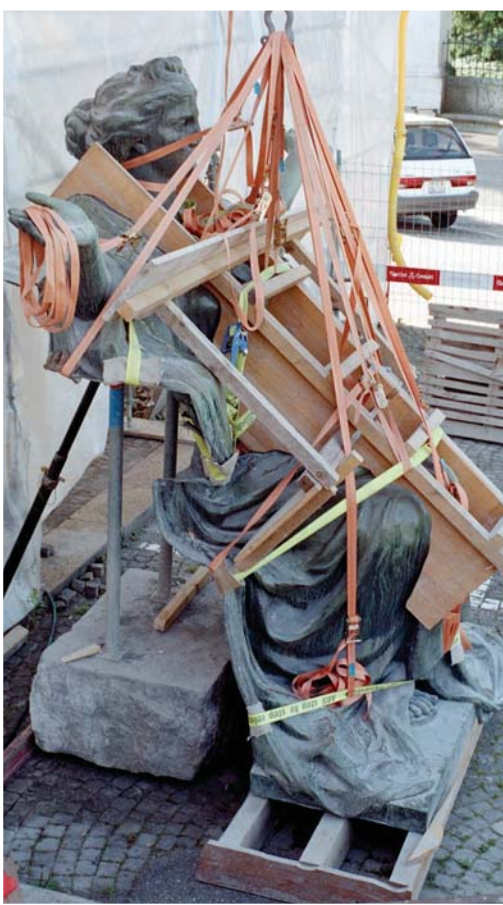
Die Mittelfigur aus Bronze wurde für die Arbeit von ihrem Sockel gehoben und vor Ort restauriert, die beiden anderen Figurengruppen wurden restauriert, gesichert und stabilisiert.

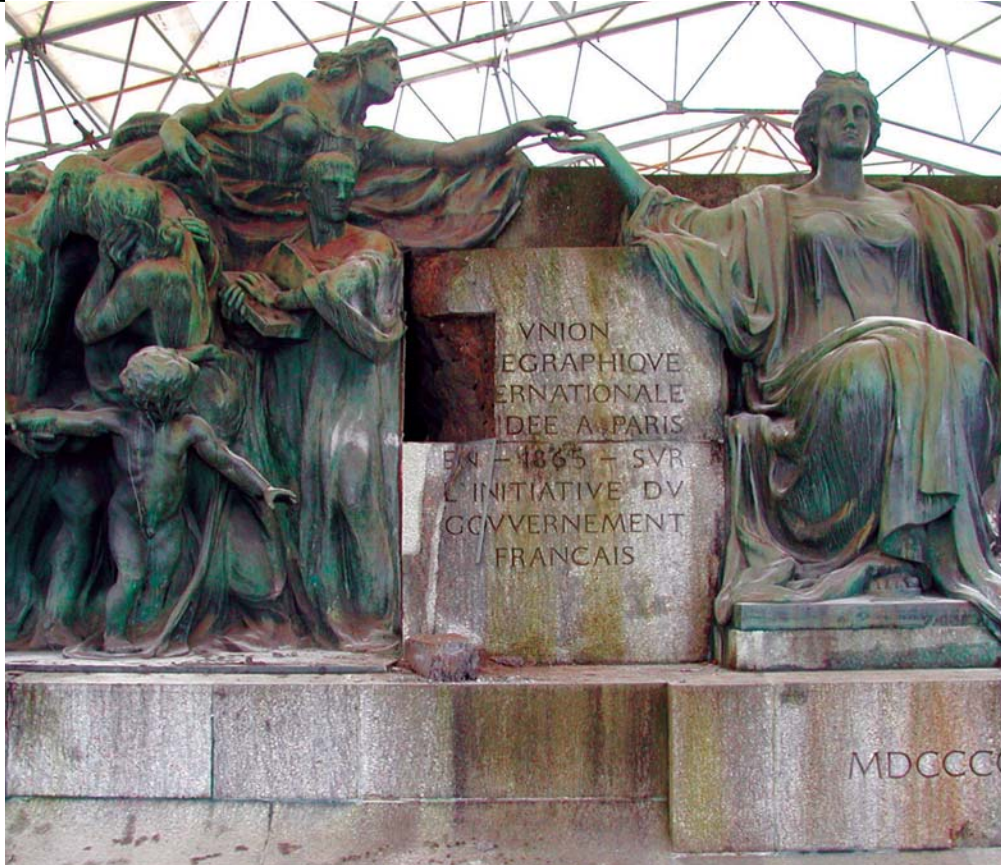
Die Texte beider Inschrifttafeln wurden im Massstab 1:1 am Original abgenommen und auf die neuen Steinplatten übertragen. In sorgfältiger Feinarbeit kopierte der Bildhauer die Texte in den neuen Stein.

Schadhafte Stücke wurden ersetzt. Wo es möglich war, wurde gänzlich auf den Ersatz verzichtet und nur einzelne neue Stücke eingesetzt. Der Zustand der beiden Schrifttafeln, welche die „Helvetia“ flankierten, war dermassen schlecht, dass diese durch Kopien ersetzt werden mussten.

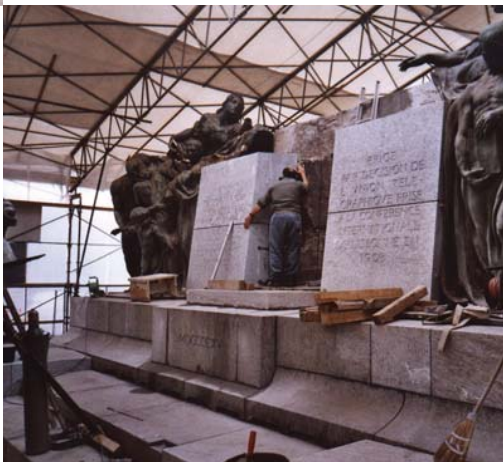
Ein Teil des oberen Steinquaders wurde ausgebrochen um einen Einblick ins Innere zu erhalten. Der Zustand der vier Schrifttafeln war so schlecht, dass ein konservatives Vorgehen nicht möglich war.
