## Denkmäler 10.02

# Burg zu Küssnacht „Gesslerburg“ Sicherung der Burgruine

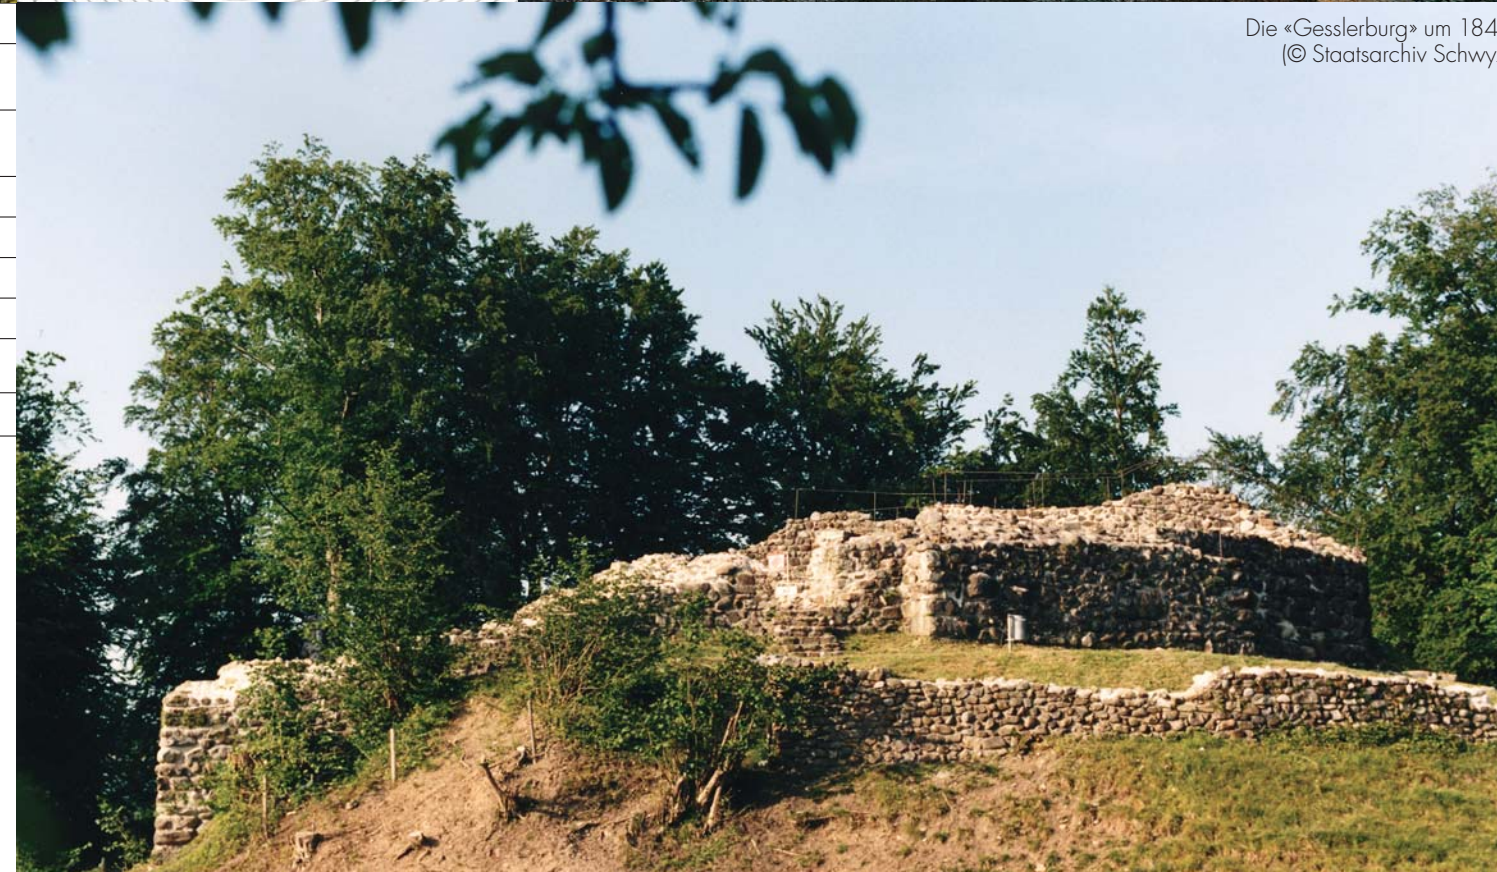
Gesamtansicht der «Gesslerburg»  
von Süden

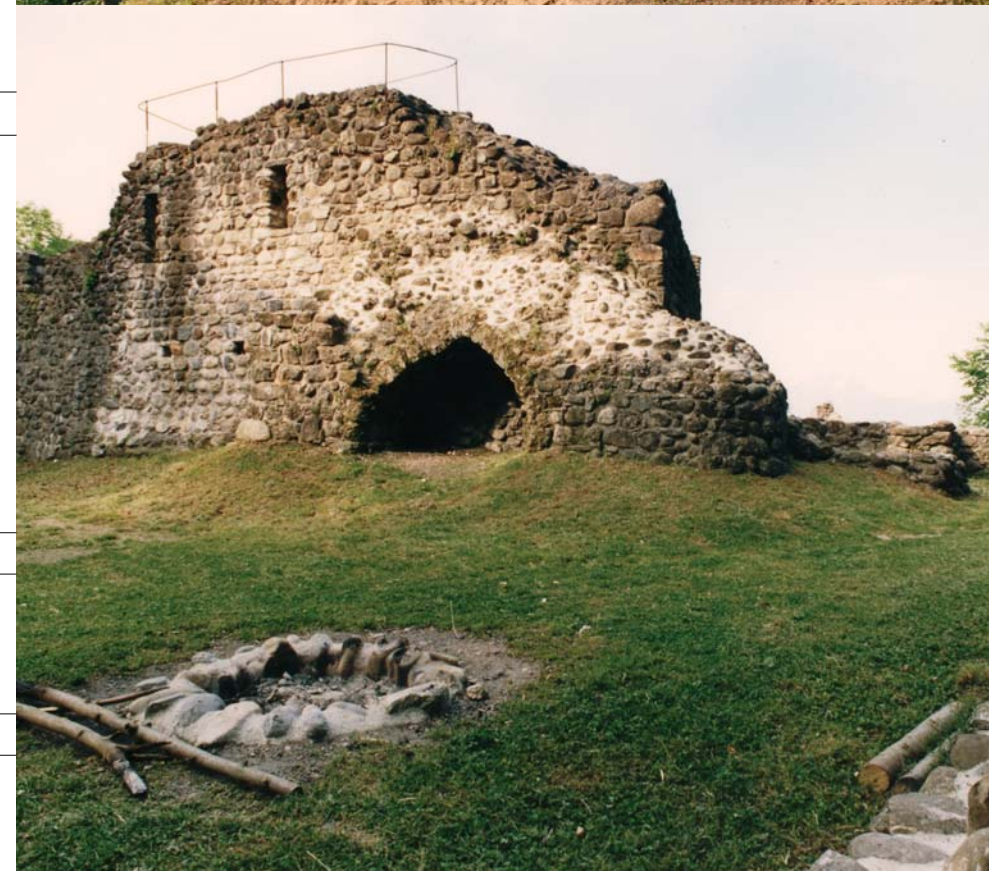
Der Hauptbau der «Gesslerburg»  
von Nordosten

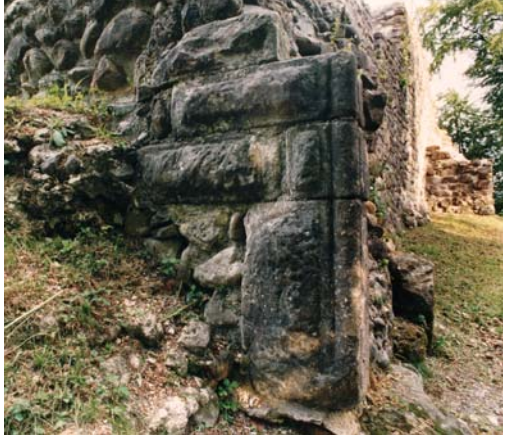
Sandsteinfassung des mutmasslichen Südtors

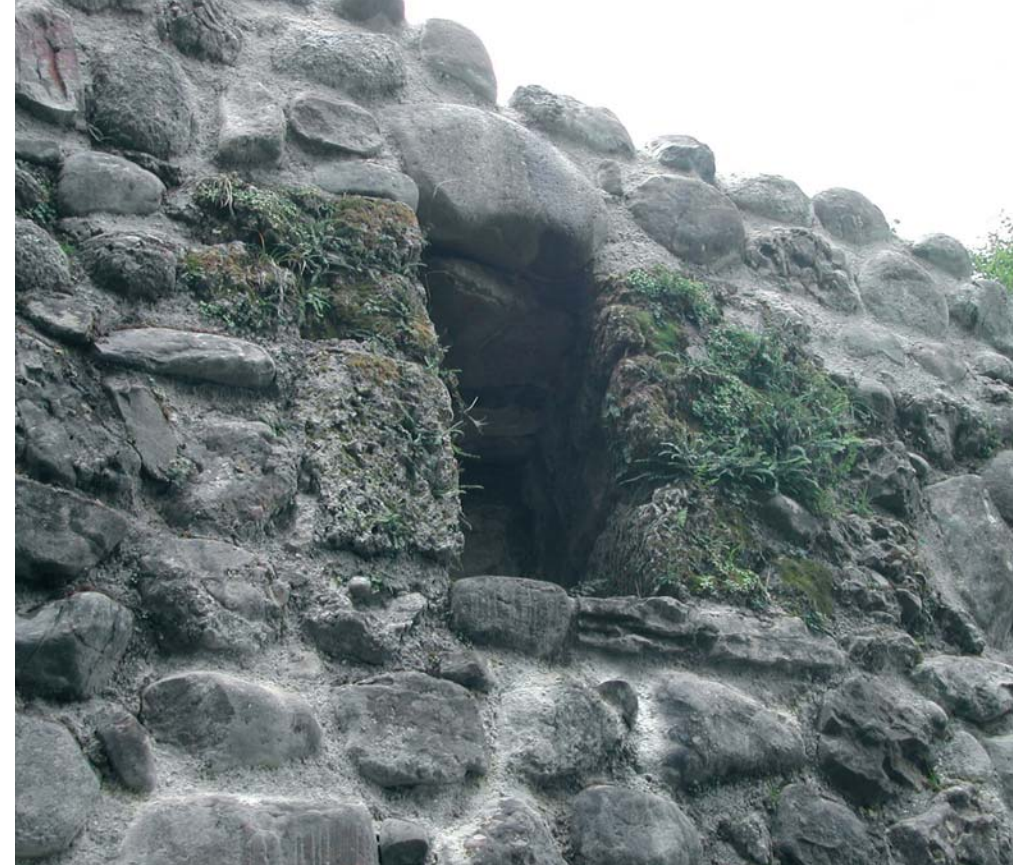
Mauerabschnitt vor der Sanierung. Ökologische Vorgabe war, die Tuffsteinköpfe frei zu lassen und die umgebenden Pflanzen zu erhalten.

Zum anderen waren erneut Mantelablösungen festgestellt worden, eine charakteristische Schwäche des hier vorhandenen Bollensteinmauerwerkes, die in der Vergangenheit bereits zu mehreren grösseren Einstürzen geführt hatte. Je nach Ort wurden solche Mauerabschnitte durch Ankerstäbe, durch „Plomben“ aus steingerecht ausgeführtem Mauerwerksersatz oder durch Austausch des zu dichten Verfugungsmörtels der früheren Restaurierungen gesichert und auf der Ebene der Mauerkrone verklammert. Drittens wurden die undicht gewordenen Mauerabdeckungen formgleich entweder durch eine neue Mauerwerkschicht, oder - unter Preisgabe des Prinzips der

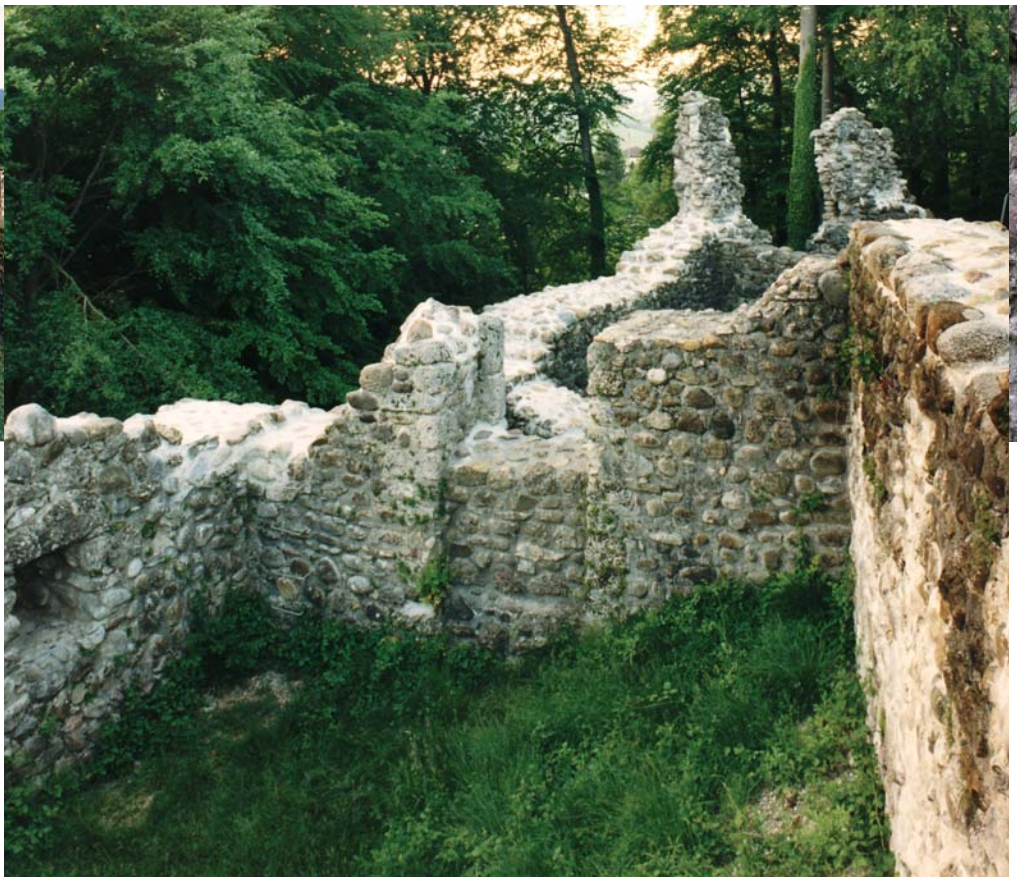
Blasenfarn und Lebermoose an der Maueroberfläche
