Zürich, Museumstrasse 2 Landesmuseum Zürich Sanierung Bahnhofflügel Statik

Sanierung Bahnhofflügel

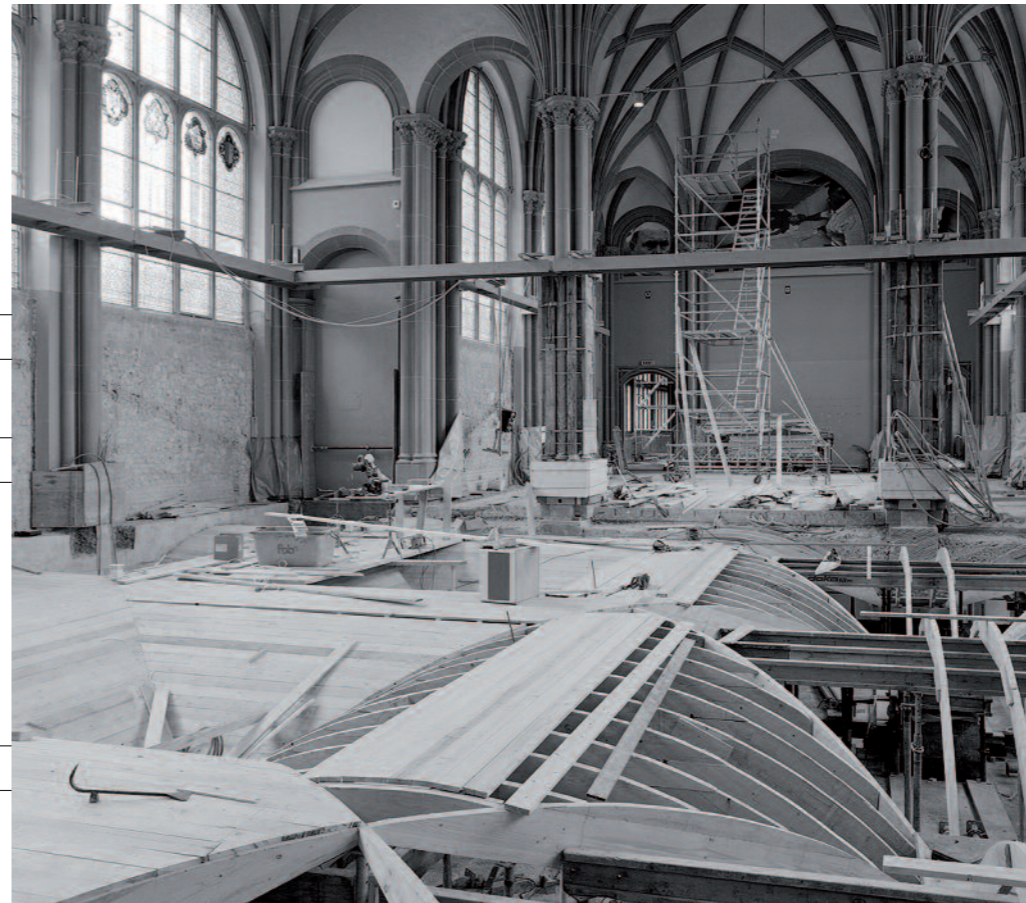
Neubau der Gewölbedecke über der Säulenhalle

Gewölbedecke Säulenhalle

Der Boden der Ruhmeshalle, zugleich die Decke der Säulenhalle, wies erhebliche Mängel auf und wurde abgebrochen. Damals hatten die Baumeister wenig Erfahrung mit Beton und Vibrieren, das Material hatte unregelmässig abgebunden, zu viel Wasser drin und war darum wenig tragfest. Die neue Gewölbedecke weist höhere Nutzlasten auf und ist mit den Wänden verbunden, was die Erdbbensicherheit verbessert.

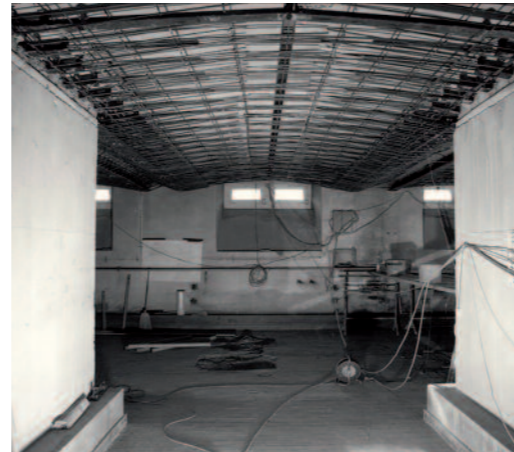
Unterbetonieren der Tonnengewölbe im Sockelgeschoss

Decke Sockelgeschoss

Im Sockelgeschoss verhalf das Unterbetonieren und Verankern von Zugstangen unter der Tonnendecke zu mehr Stabilität. Insgesamt halten die neuen Betonarbeiten im Sockelgeschoss das ganze Gebäude zusammen.

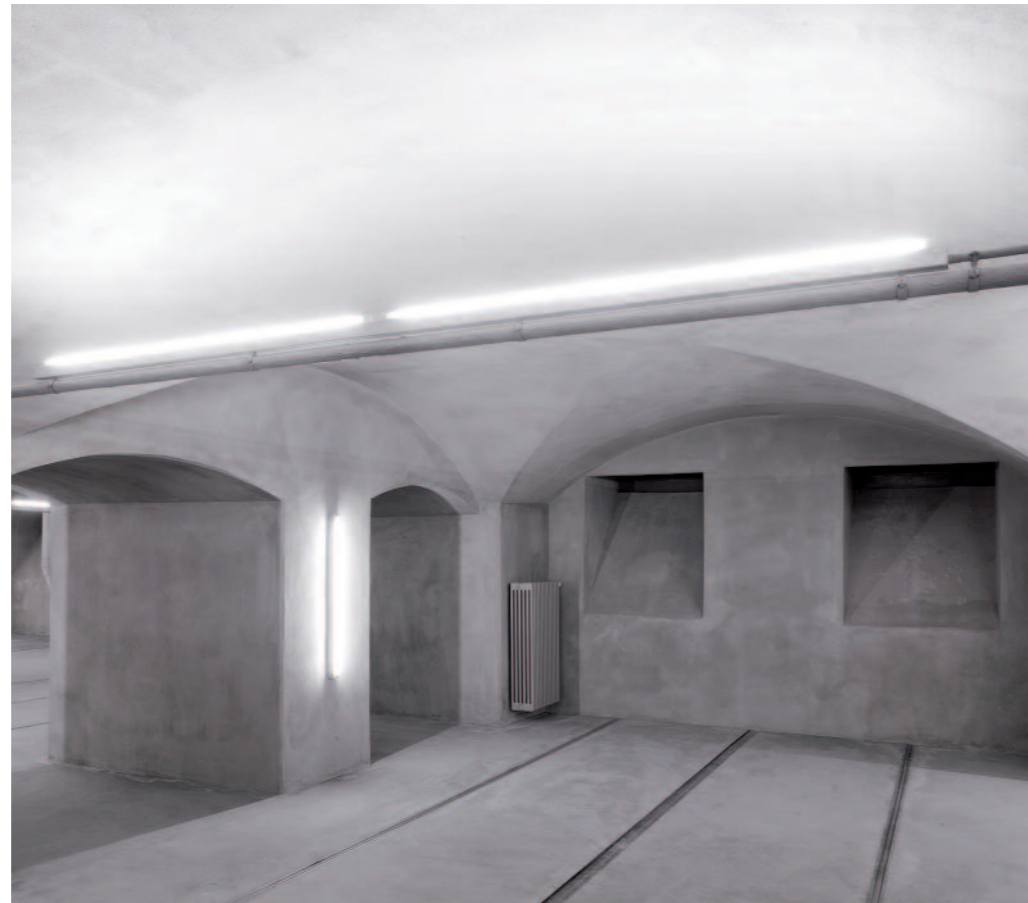
Tonnengewölbe mit Zugstangen im Sockelgeschoss

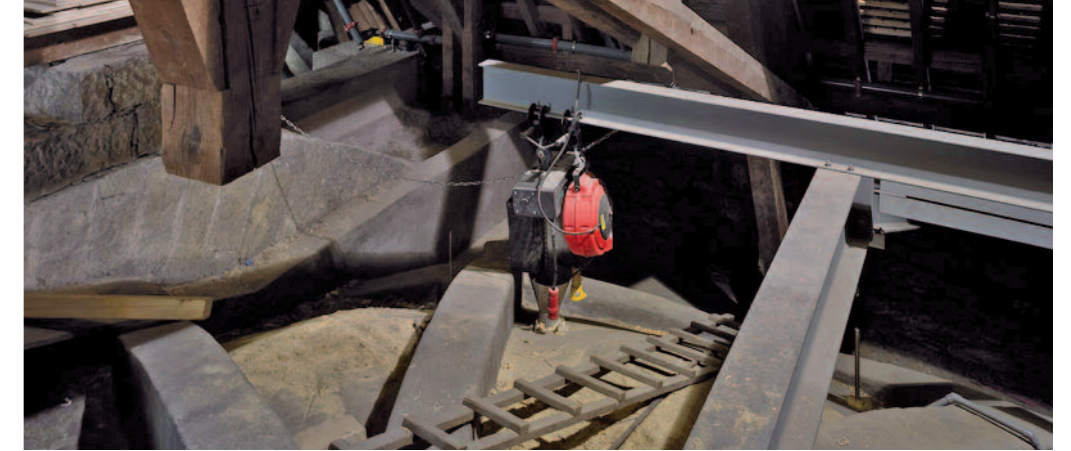
Dachstuhl über der Ruhmeshalle mit Stahlfachwerk zur Giebelaussteifung und motorisiertem Hängepunkt zur Aufhängung von Ausstellungsobjekten

Die wichtigste Massnahme war das Verbinden der Decken mit den Aussenwänden. Dies geschah einerseits mit dem Betonieren oder dem Einsetzen von neuen Stahlunterzügen. In der Ruhmeshalle verstärkt ein Stahlfachwerk die hohen Giebel.

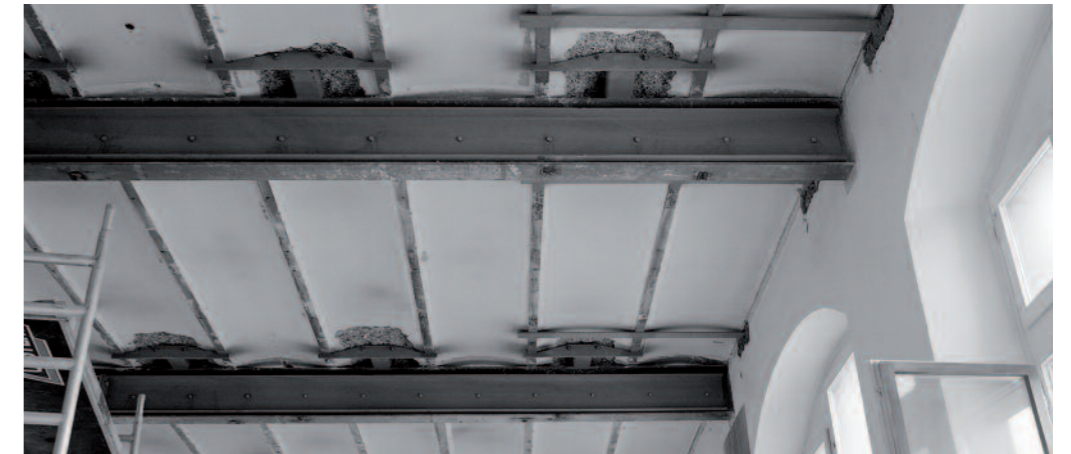
Neue Unterzüge und Verstärkungen der Stahlträgerdecke zur Erhöhung der Erdbebensicherheit
