06 Gouvernement

Berne, Bundesplatz 3 Traitement de la substance bâtie historique Bâtiment du Parlement

Historique et situation de départ

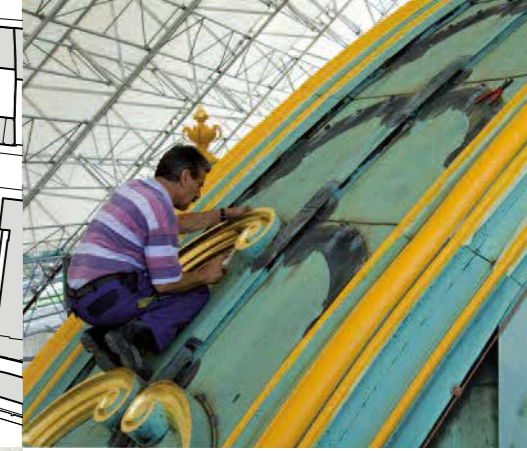
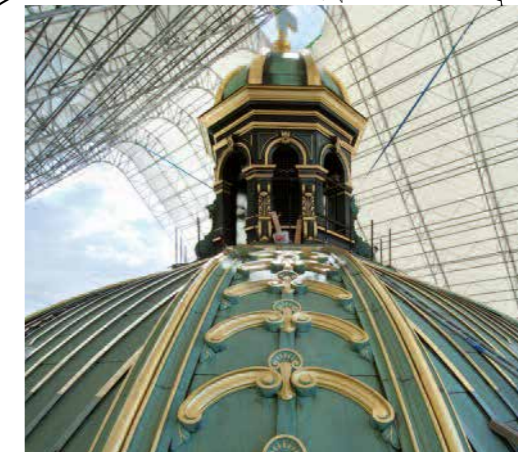
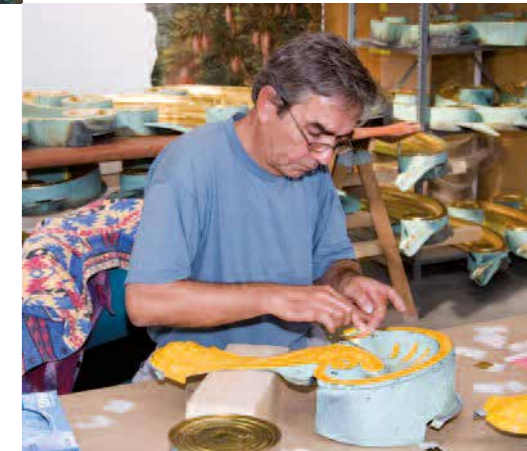
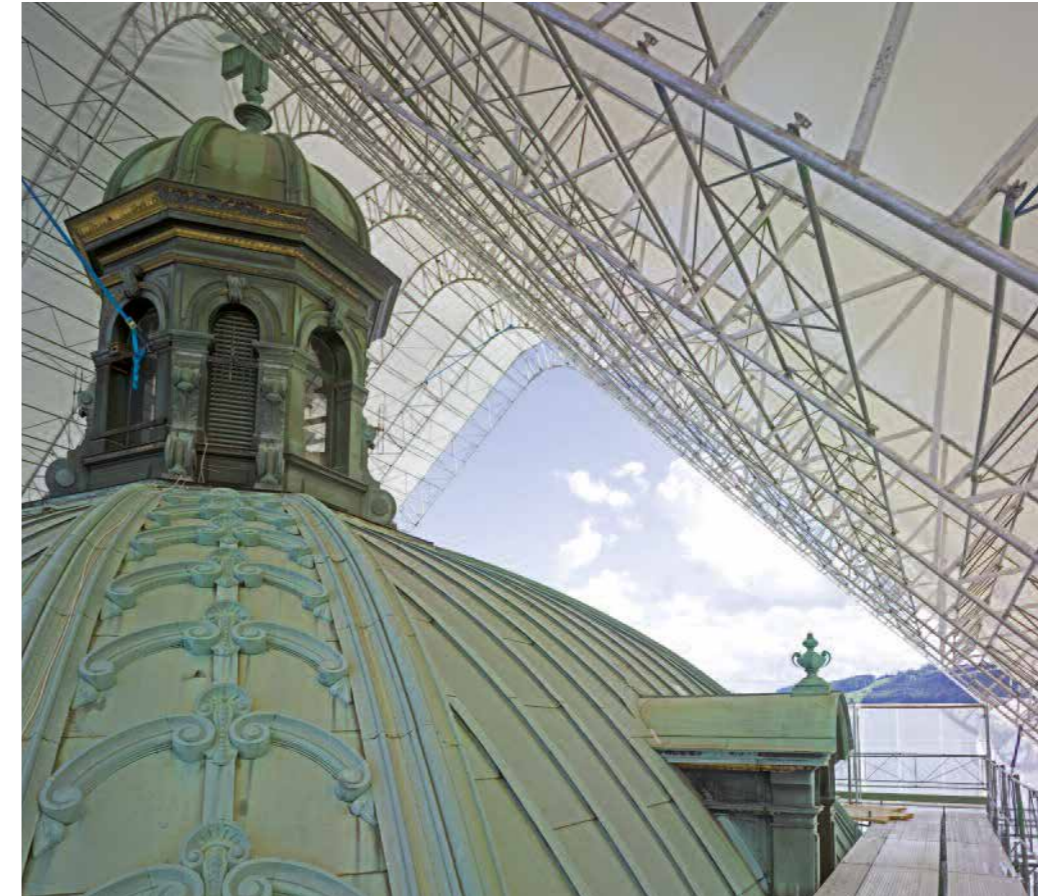
Dorure sur la coupole du Palais fédéral

Les maîtres ferblantiers du début du XX^e siècle avaient fait du bon travail. Les tôles de cuivre des trois coupoles présentent une épaisseur de 0,8 millimètre et, à l'exception de la coupole secondaire est, étaient en bon état. Les liaisons soudées et rivées furent contrôlées et réparées, les ornements disparus remplacés et l'une des coupoles secondaires en partie nouvellement couverte d'une tôle patinée avant la pose. La dorure d'origine, qui était parfaitement documentée, avait été érodée par le vent et la pluie. Elle fut restituée, en dépit de longues hésitations de la part du maître de l'ouvrage liées à des réflexions tant financières que politiques. A cet effet, le support fut nettoyé, dégraissé, dépoli, protégé par une couche de fond avant la pose de feuilles d'or de 23 ¾ carats. Dorénavant, les trois coupoles présentent à nouveau leur splendeur d'origine.

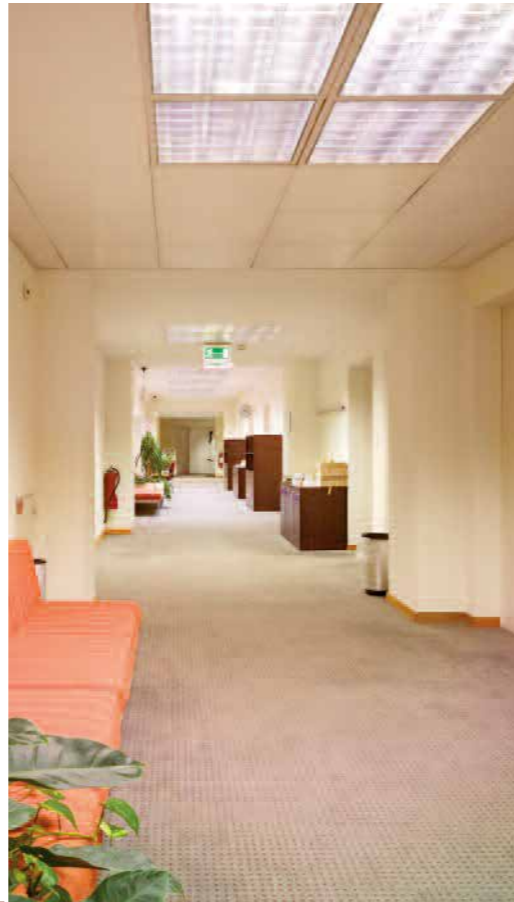
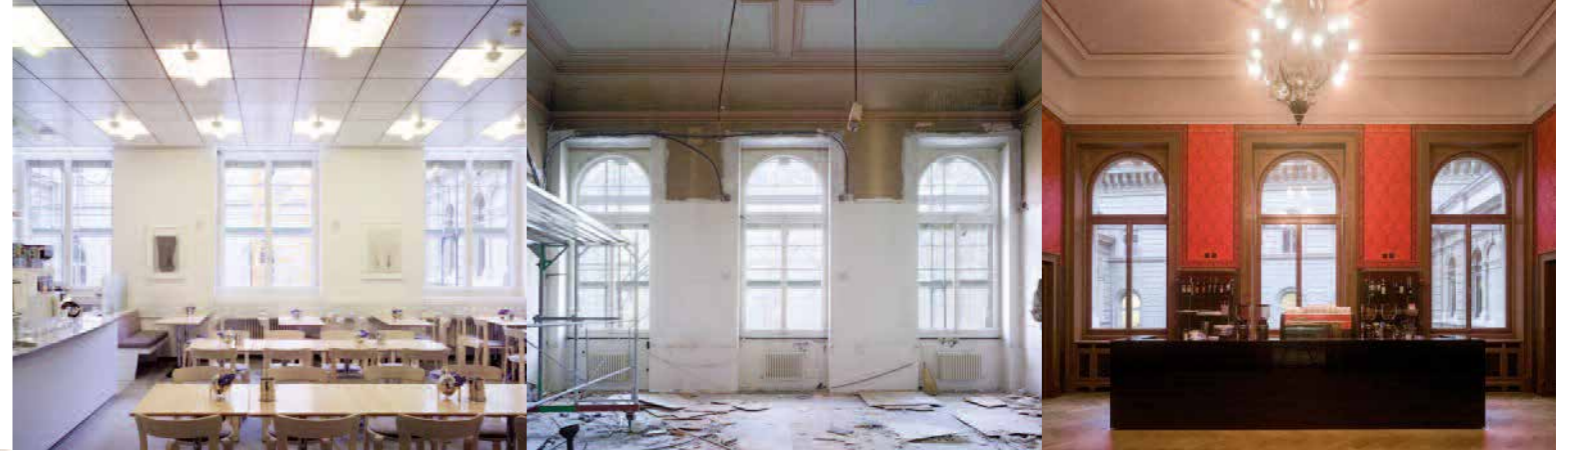
Le Café Vallotton dans toute sa splendeur

Dans les années 1930 déjà, un café fut installé dans l'une des salles de lecture. Ce dernier fut à plusieurs reprises transformé et finit par donner l'impression d'une morne cantine. Une fois le faux plafond supprimé, la pièce retrouva sa hauteur et ses proportions d'origine. Sur la base de sondages, il fut possible de restituer le papier peint, les peintures du plafond, les huisseries de la porte d'accès et les fenêtres. Les boiseries à hauteur de poitrine constituent un élément nouveau dont il n'existait plus la moindre trace, de même que l'ameublement. Le luminaire d'une hauteur de deux mètres n'appartient pas au bâtiment du Parlement, mais date de 1906, a été acheté et s'insère parfaitement dans la pièce.

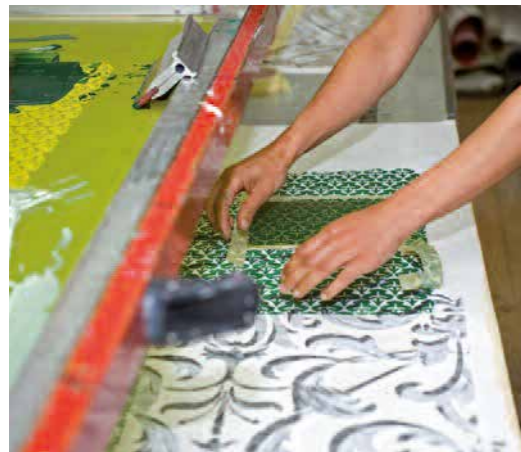
Reproduction de papiers peints

A l'époque de la construction du bâtiment du Parlement, les papiers peints jouaient un rôle important dans le traitement des parois. Cinq pièces furent à nouveau traitées de cette manière, avec des motifs repris de modèles anciens recueillis après sondages. En ce qui concerne les papiers peints du Café Valotton, les architectes recoururent par exemple à un motif de coquelicot. Ce dernier fut réalisé au pochoir et posé dans la pièce sur un support absorbant les sons.

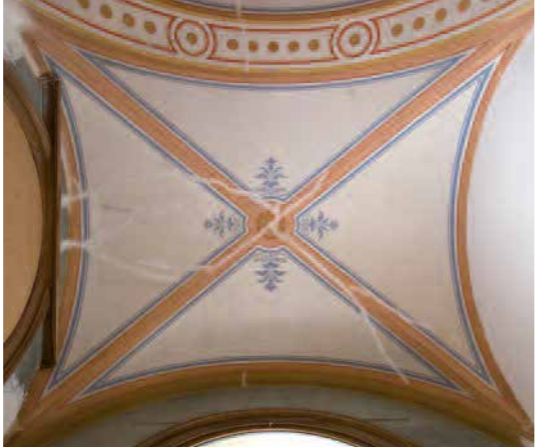
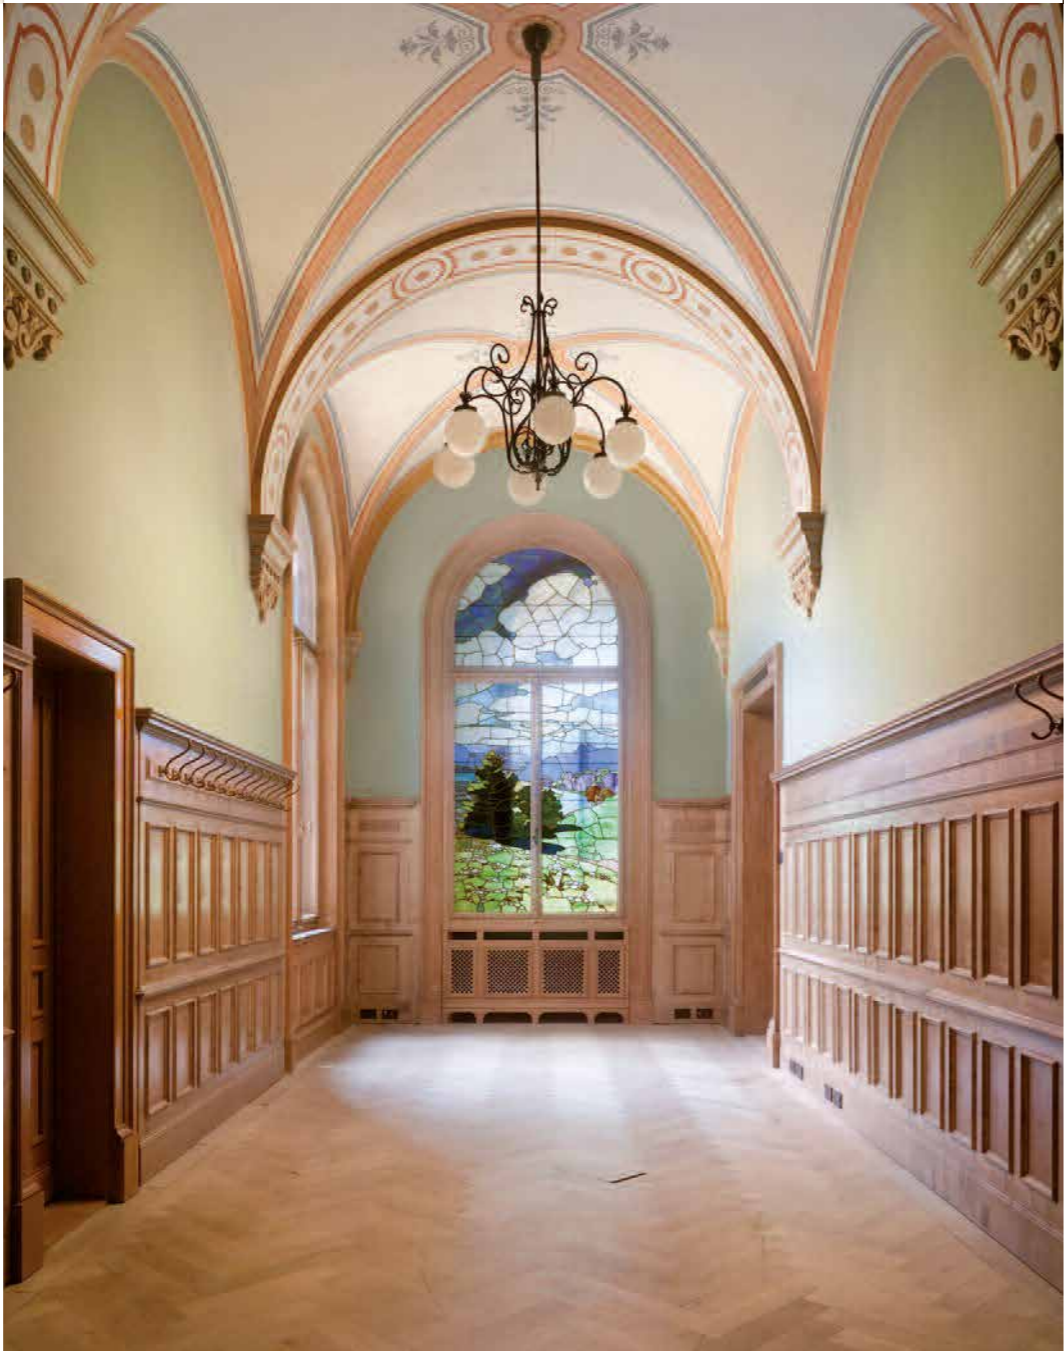
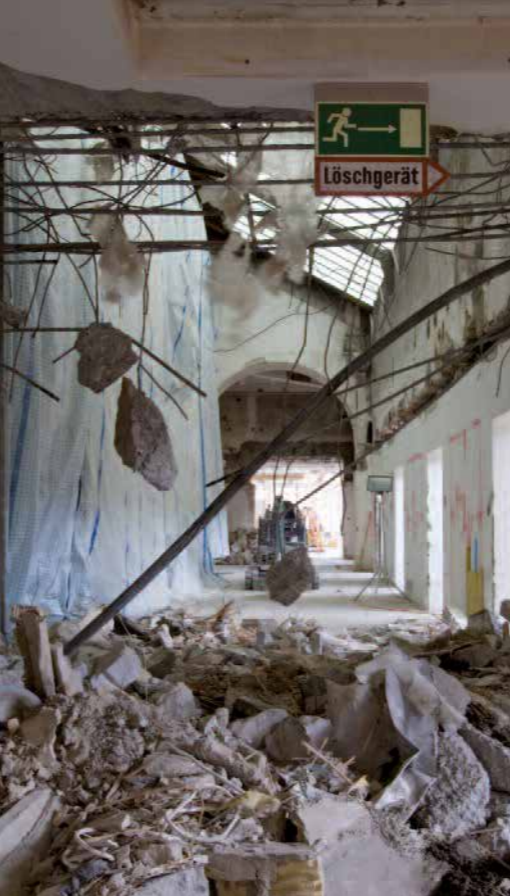
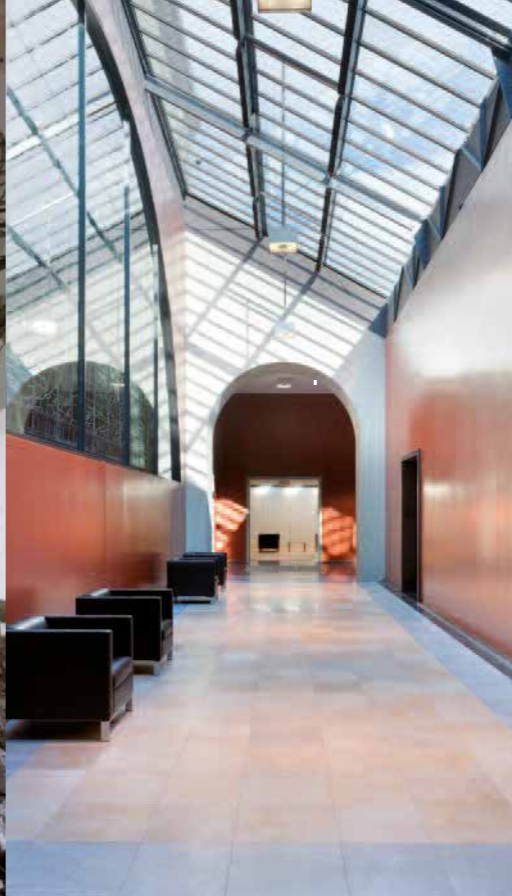
Mise à jour de la substance peinte

Dès les travaux de démolition, les qualités cachées du bâtiment apparurent promptement au grand jour. Ainsi, au troisième étage, après suppression des faux plafonds, les architectes découvrirent par endroits les anciens jours zénithaux. Le couloir lugubre éclairé artificiellement fut immédiatement inondé de lumière et permit d'imaginer ce que serait le résultat de l'intervention.
