## 06 Gouvernement

# Berne, Bundesgasse 1 Réhabilitation du Palais fédéral ouest

### Historique et situation de départ

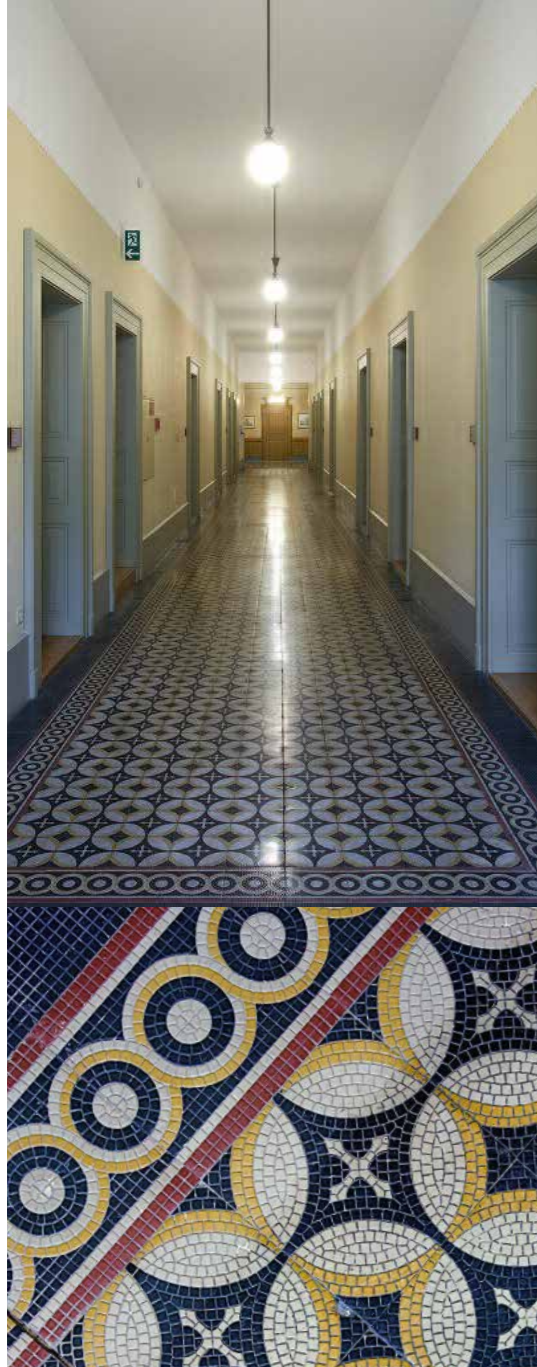
Détail d'un revêtement de sol en céramique au 1<sup>er</sup> étage

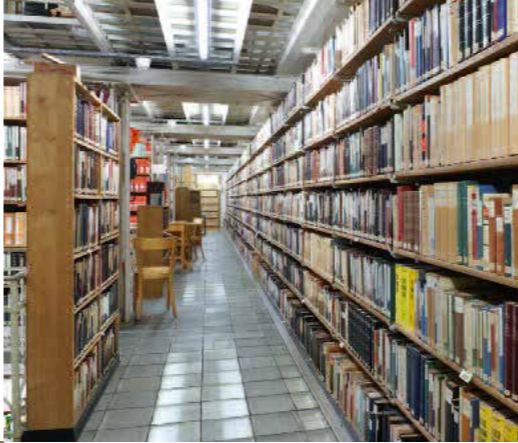
Bibliothèque du Parlement, galerie au 1<sup>er</sup> étage après transformation

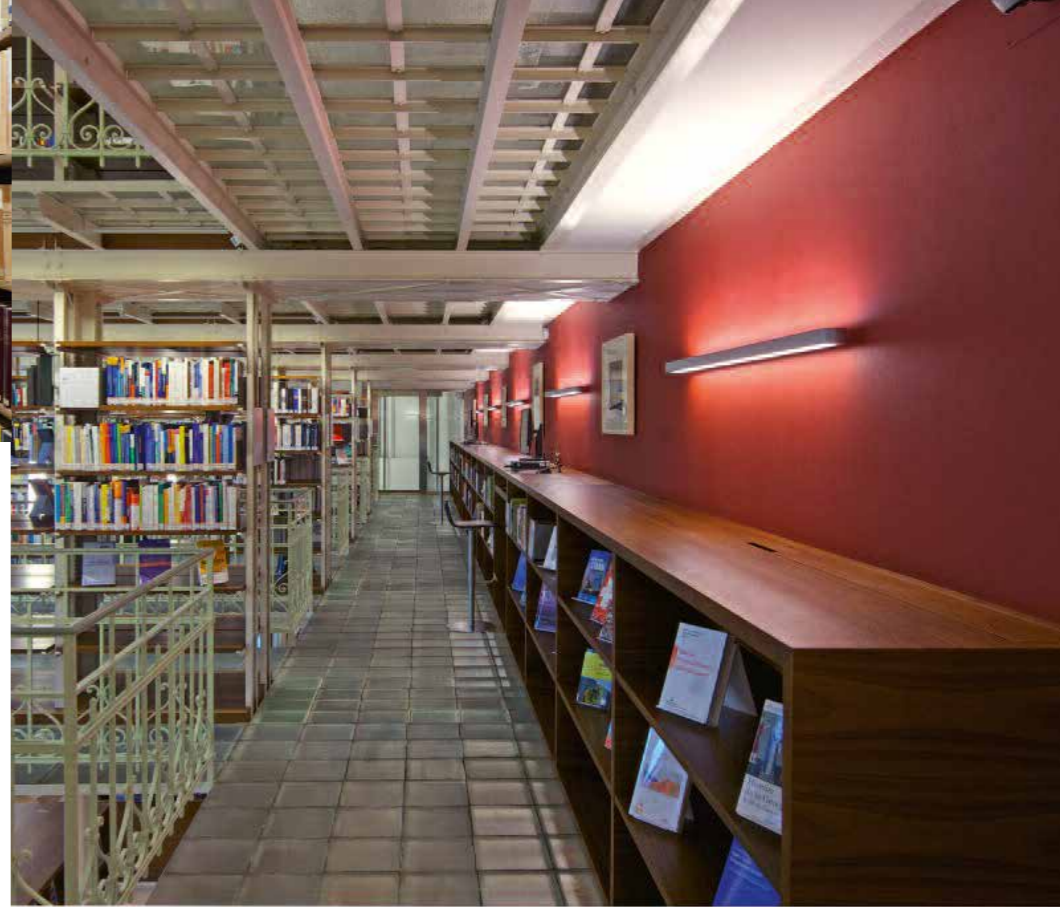
Bibliothèque du Parlement, galerie au 1<sup>er</sup> étage avant transformation

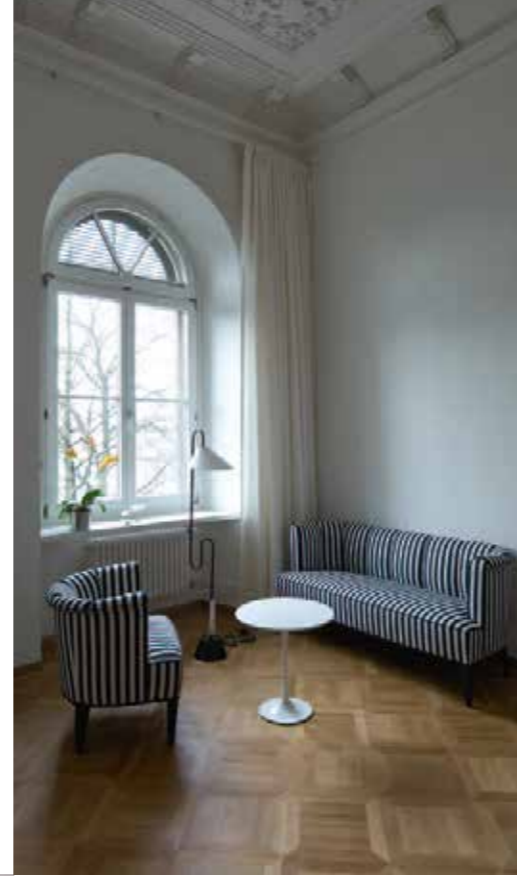
Groupe de sièges dans un bureau représentatif avec un plafond en stuc restauré

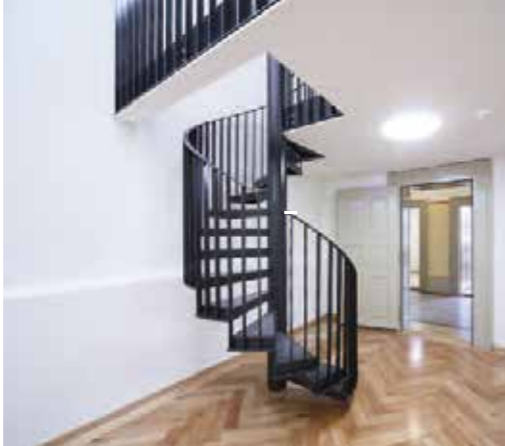
Sous-sol après réhabilitation dans la zone de l'avant-corps central

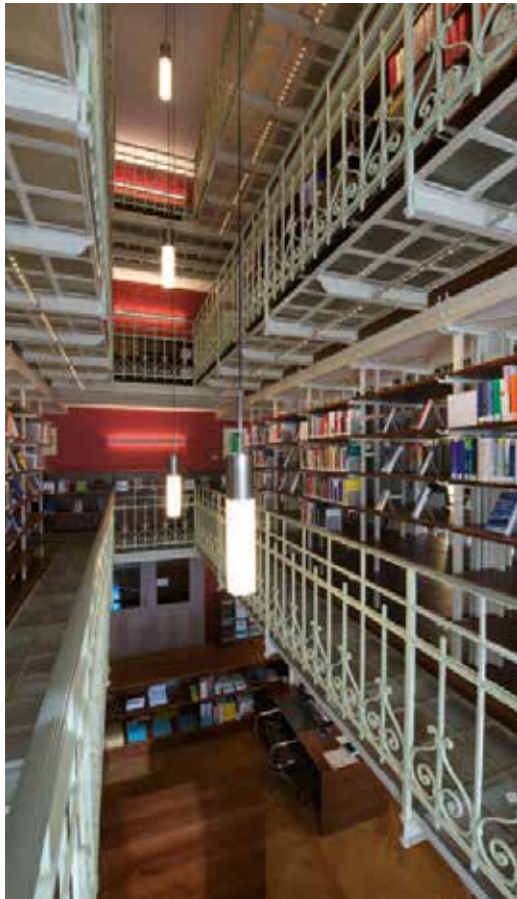
Nouvelle galerie destinée à l'archivage à court terme, aile est 2<sup>e</sup> étage
