06 Governo

Berna, Bundesplatz 3 approccio alle parti edili storiche del Palazzo del parlamento

Risanamento e nuove modifiche

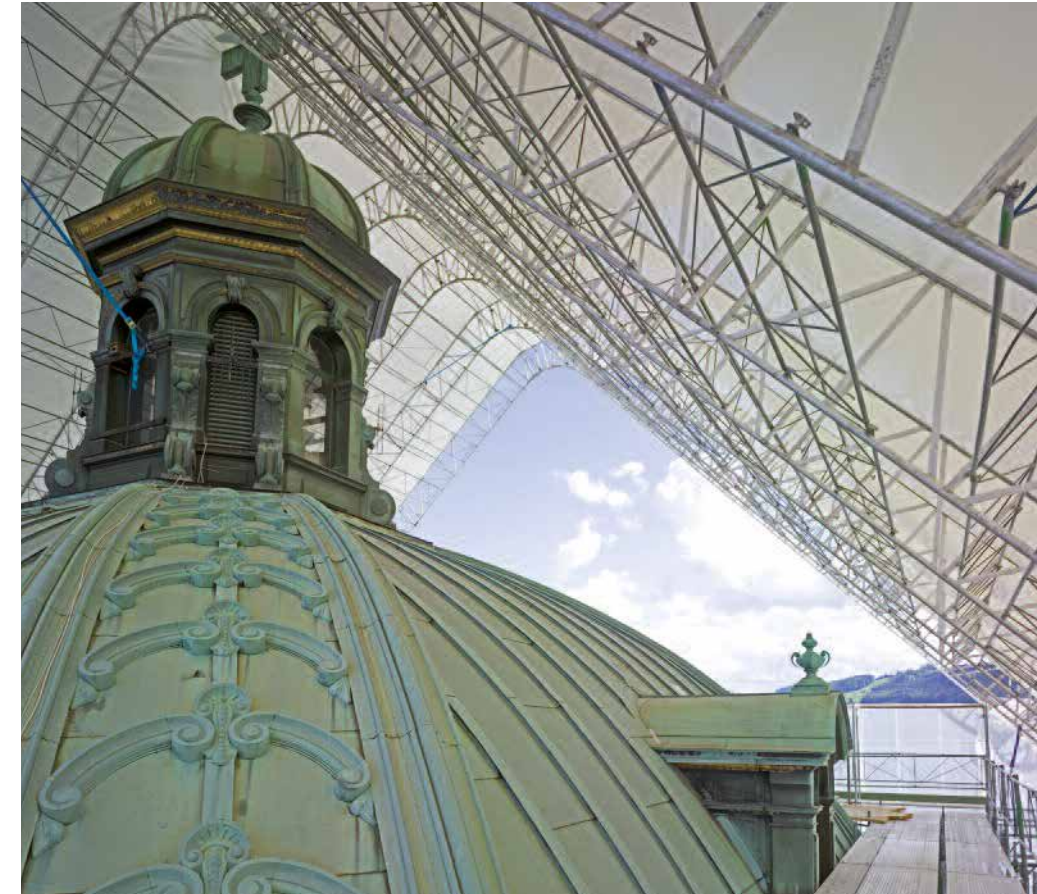
Splende l'oro sulle cupole di Palazzo federale

I mastri lattonieri d'inizio Novecento avevano lavorato bene: le lamiere in rame delle tre cupole, spesse 0,8 millimetri, prima del risanamento erano in buono stato salvo per quelle della cupoletta orientale. I giunti brasati e rivettati sono stati riparati, gli ornamenti mancanti sostituiti; sull'unica cupoletta con lamiera prepatinata oggi la copertura è in parte nuova. La doratura originaria, dimostrabile senz'altro ma asportata da vento e intemperie, nonostante i dubbi finanziari e politici espressi all'inizio dal committente è stata ricostruita: dopo pulizia, sgrassamento e irruvidimento della base, seguiti dall'applicazione del fondo e di una mano ulteriore di vernice gialla, si è proceduto ad applicare l'oro in foglia a 23,75 carati, che ha restituito alle tre cupole l'aspetto di un tempo.

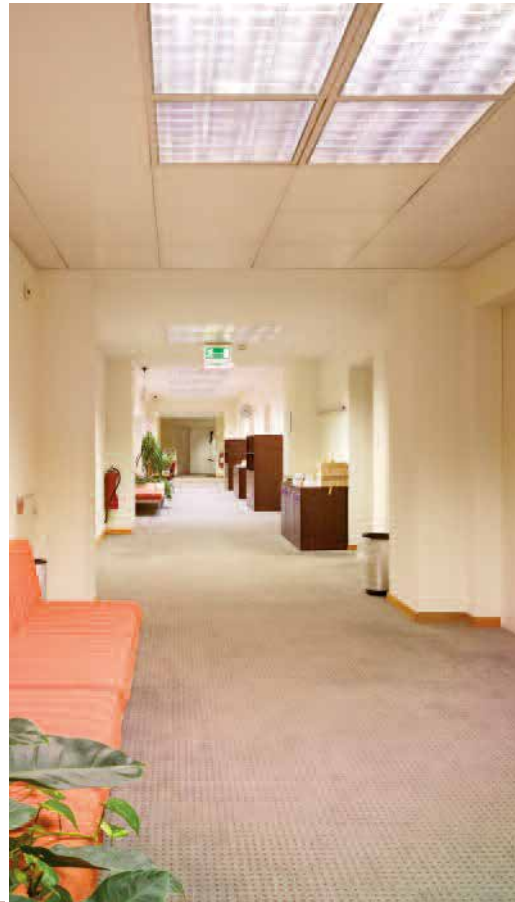
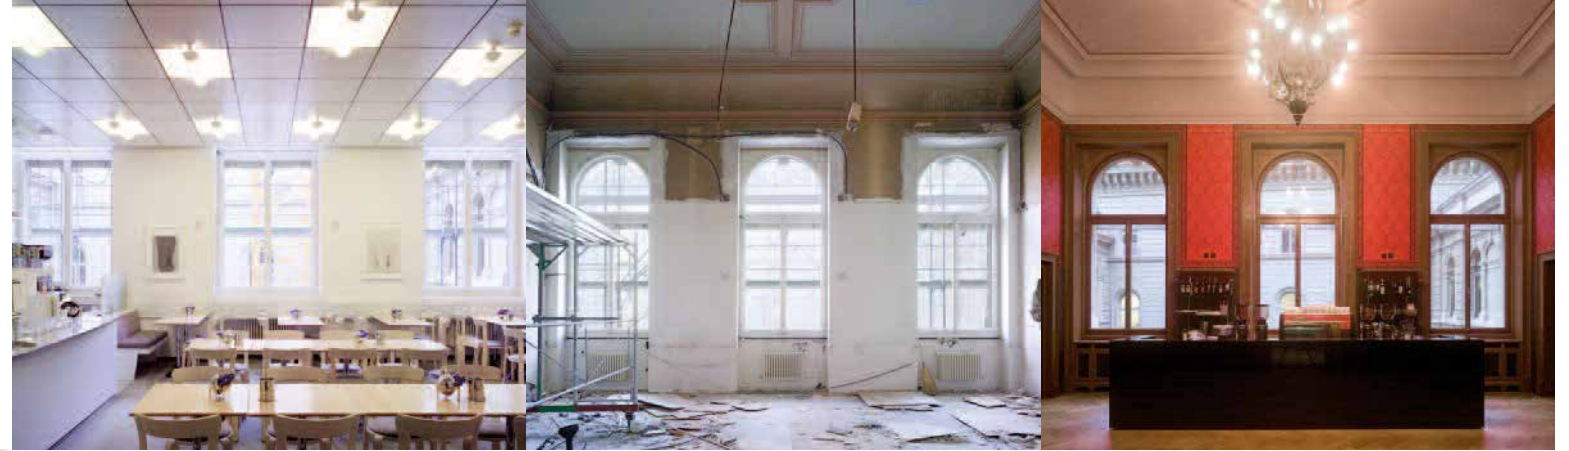
Architettura sottovalutata

Le molte ristrutturazioni e modifiche compiute nel corso dei decenni non erano risultate positive. In particolare i vani al terzo piano erano stati adeguati alle nuove esigenze senza riguardo per la veste architettonica pregressa, con copertura di lucernari, controsoffittature e parziale muratura delle finestre a lunetta. Nel guardaroba annesso alla sala del Consiglio degli Stati le pannellature continuavano sì a dare un'idea dello stabile di un tempo, ma anche qui c'era un controsoffitto, c'era un tappeto sul pavimento e la finestra originaria a vetri colorati era stata sostituita. A lungo il giudizio sull'architettura degli anni a cavallo del 1900 era rimasto piuttosto critico; gli interventi circoscritti, compiuti di volta in volta nello stile della rispettiva epoca, pur cercando di migliorare i vari ambienti non avevano mai seguito un piano generale complessivo.

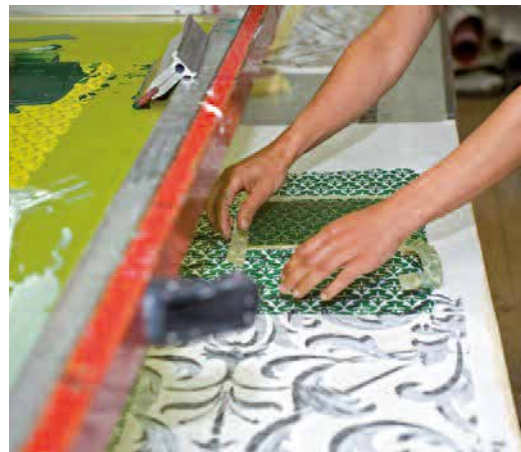
Ricostruzione di tappezzerie

Quando fu costruito il Palazzo del parlamento, come superfici parietali erano importanti le tappezzerie. Quelle posate ora in cinque locali sono state disegnate ex novo, ma sulla scorta di reperti: nel Café Vallotton, per esempio, rifacendosi a un modello gli architetti hanno scelto un motivo a fiori di papavero. La tecnica serigrafica ha consentito il trasferimento del disegno sulla tappezzeria; prima di montarla, però, si è proceduto a stendere sulle pareti un vello fonoassorbente.
