06 Regierung

Bern, Bundeshausperimeter Sanierung Stützmauer

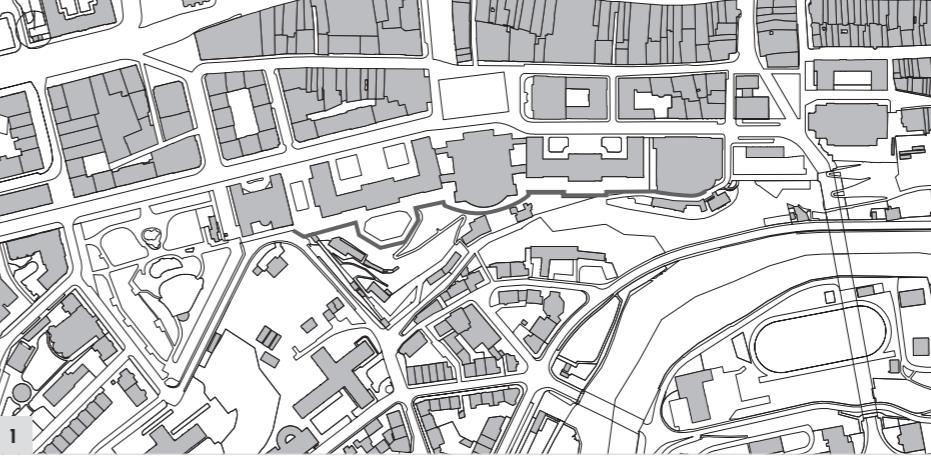
- 1 Situation
- 2 Stützmauer Parlamentsgebäude
- 3 Stützmauer Parlamentsgebäude Bundeshaus Ost
- 4 Stützmauer Parlamentsgebäude Bundeshaus West

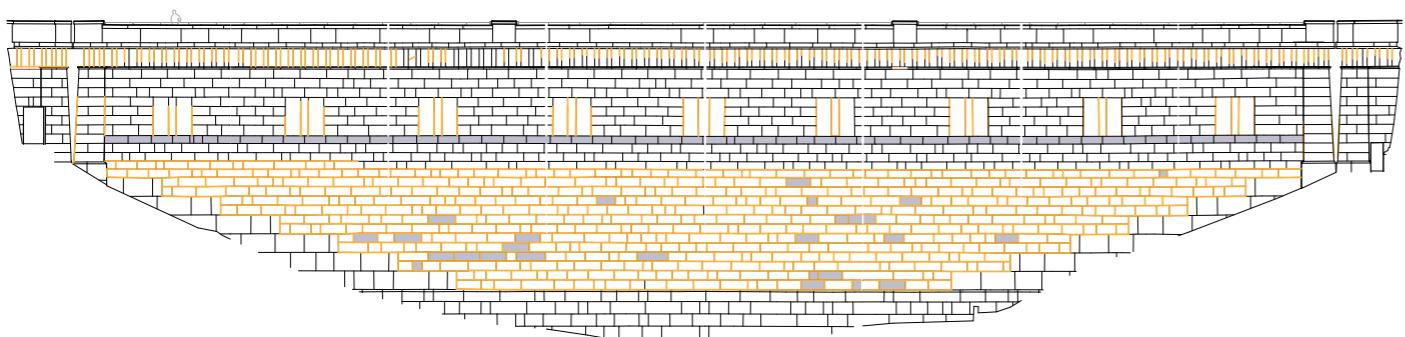
— Fugensanierung

■ Sandsteinersatz, Plattierungen

- 5 Detail Sandsteinkonsole
- 6 Positionsmarkierung
- 7 Bankgurt ausgefräst
- 8 Bossenstein versetzt
- 9 Brüstungsschafft
- 10 Bossenstein versetzt
- 11 Bankgurt versetzt
- 12 Bossenstein
- 13 Baustelleninstallation
- 14 Stützmauer Bundeshaus Ost
- 15 Stützmauer Parlamentsgebäude mit Handlauf
- 16 Stützmauer Parlamentsgebäude
- 17 Stützmauer Hotel Bellevue Palace
- 18 Massnahmenplan Stützmauer Parlamentsgebäude

Das Ziel der Arbeiten war eine gleichermassen nachhaltige wie zurückhaltende Sanierung der Stützmauern. Eingewachsene Pflanzen, vor allem Efeu, wurden entfernt, die offenen Fugen der Natursteinmauern geschlossen. Nur dort, wo die Verwitterung dem Sandstein mehr als nur oberflächlich zugesetzt hatte, ersetze man lokal

Natursteine. Statische Erstärkungsmassnahmen waren bei der Bundeskanzlei und vor allem beim Bundesrain nötig. Um die Trag- und Standsicherheit zu gewährleisten, versetzte man vertikale und leicht geneigte Ankerstangen. Ausserdem wurde hier die Treppenanlage neu aufgebaut und Putzflickerei durch Natursandsteine ersetzt.
