Denkmäler 10.02

Bern, Beatrice von Wattenwyl-Haus  
Sanierung Dachbereich, Innenhof  
Keller und Interieur

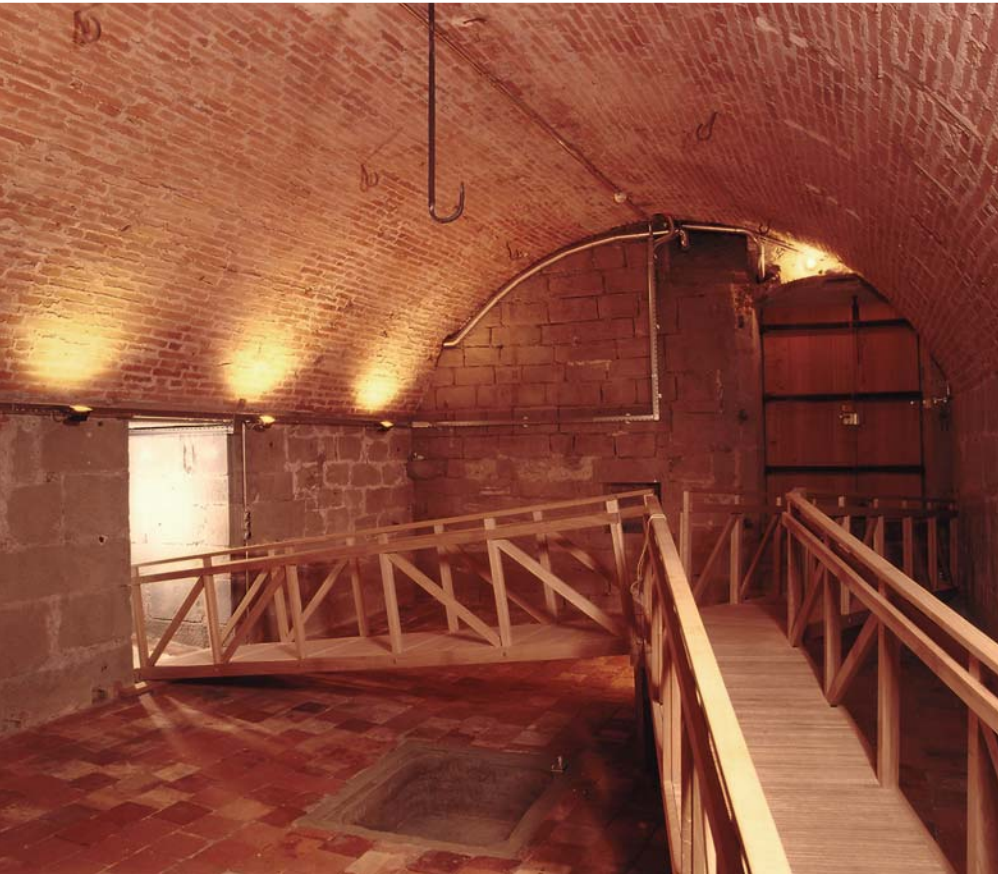
Steg im Gewölbekeller Ost

Die Nutzung wurde der Bedeutung des Kulturgutes angepasst. Der Raum ist über den Steg begehbar, um weiterer Abnutzung entgegen zu wirken.

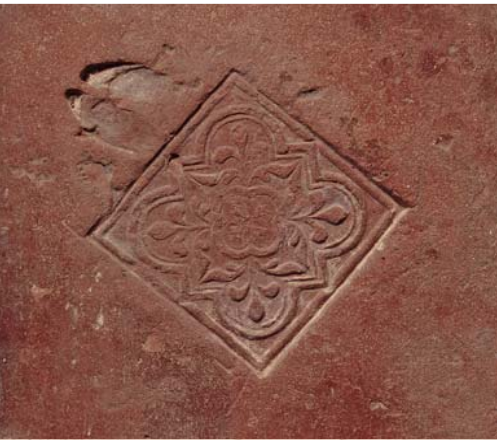
Der auf das 14. Jahrhundert datierte Tonplattenboden im Gewölbekeller ist ein Unikum in Bern und wurde unter Aufsicht des Expert-Center für Denkmalpflege der ETH-Z konserviert. Die Quadrätfiesen zeigten unterschiedliche Schadenbilder auf. Einerseits spielt die Qualität der Platten eine Rolle, andererseits trägt die Lage im Raum zu Schäden bei. Nässe und Temperaturschwankungen erwirkten einen erhöhten Salzgehalt der zu sichtbaren Schäden geführt hat.

Tonplatte mit Stempel

Die 38 mit Stempel verzierten Fliesen wurden z.T. gefestigt. Ausblühungen und Krusten entfernte der Restaurator mechanisch und trocken. Da die Beschaffenheit der Platten unterschiedlich ist, erfolgte die Konservierung dementsprechend unterschiedlich. Heute wird der Temperaturhaushalt laufend überwacht.

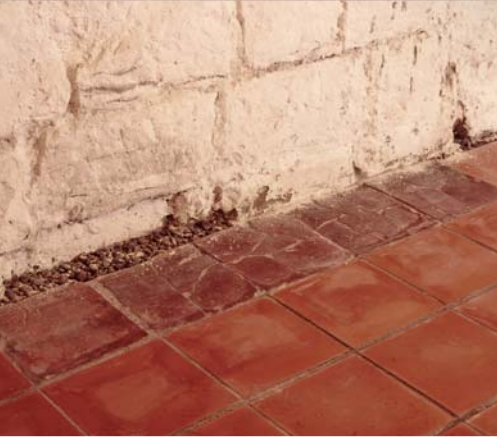
Verbindung alt-neu

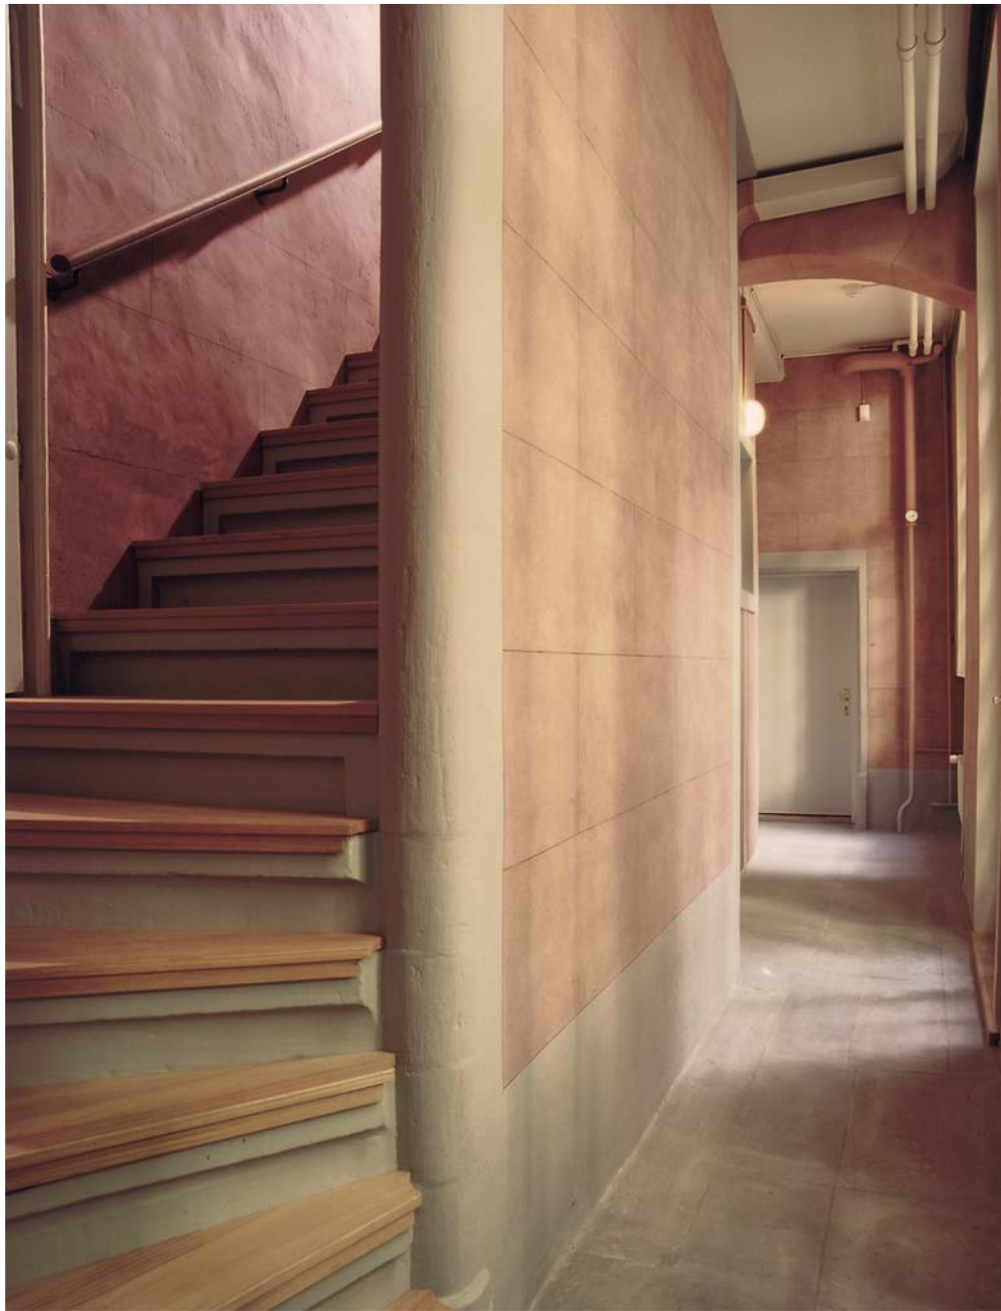
Das Nebentreppenhaus ermöglicht den Zugang von der Junkerngasse her und wurde vornehmlich von Angestellten genutzt. Auch in diesem Bereich führte Feuchtigkeit zu Schäden. Durch die Restaurierung wurde ein Zeitdokument erhalten, das vorhandene Farbigkeit vergangener Zeit dokumentiert. Untersuchungen ergaben, dass unter diversen Farbanstrichen eine rote und gelbe Steinquadermalerei, vermutlich in Kaseintechnik gehalten, zeigt. Die Befunde wurden auf Schichtblätter

dokumentiert. Die Dekorationsmalerei ergänzte der Restaurator mit einer Lasur auf den roten Farbton und den gelblichen Grundfarbton.

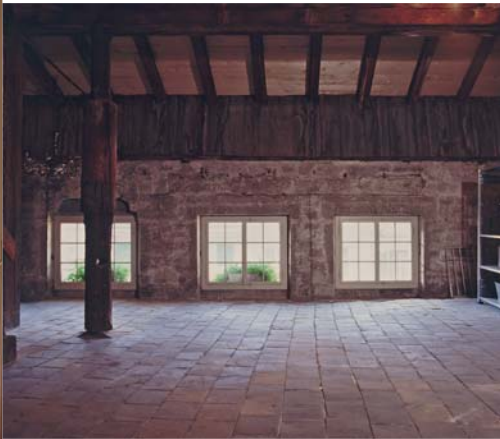
Estrich Nord mit Winde

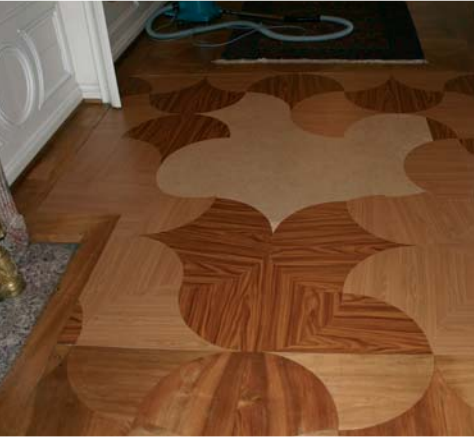
«Holzfurnier» als Parkettboden
