Denkmäler 10.02

Wädenswil, Eidg. Forschungsanstalt FAW Sanierung Schlossmauer

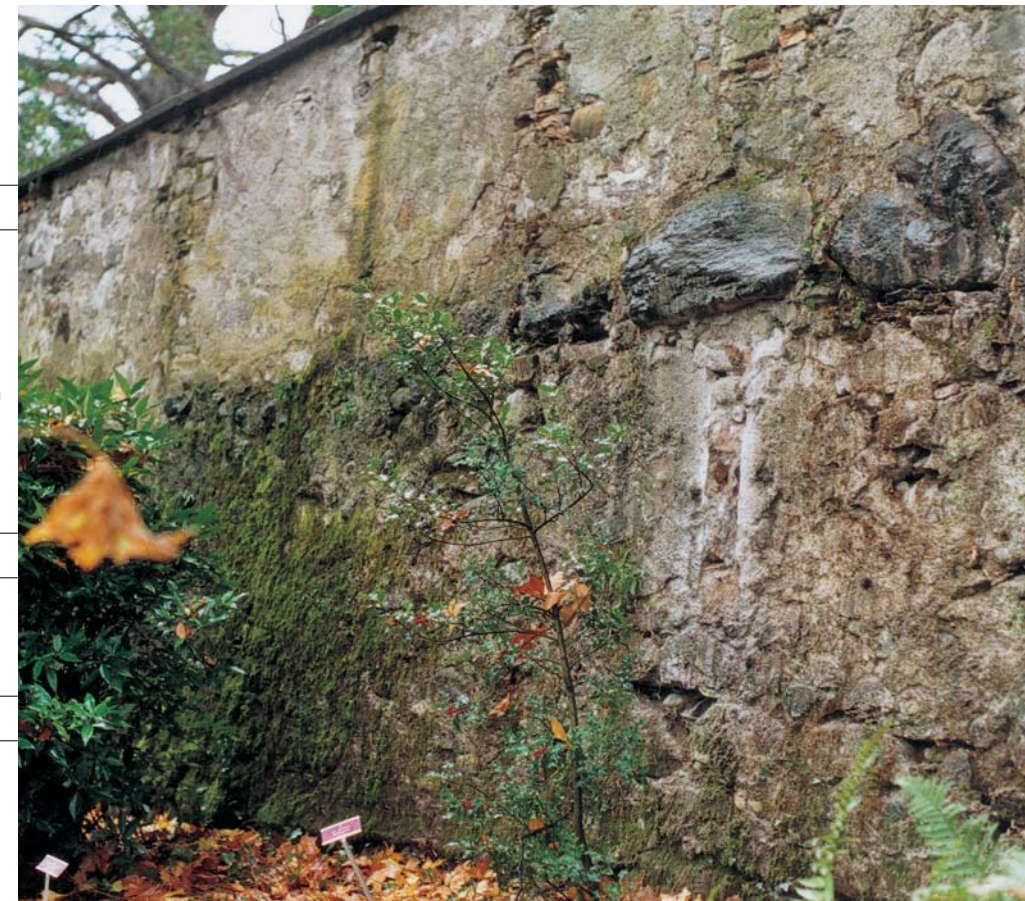
Ausgebrochene Stelle in der Ringmauer (Nordseite)

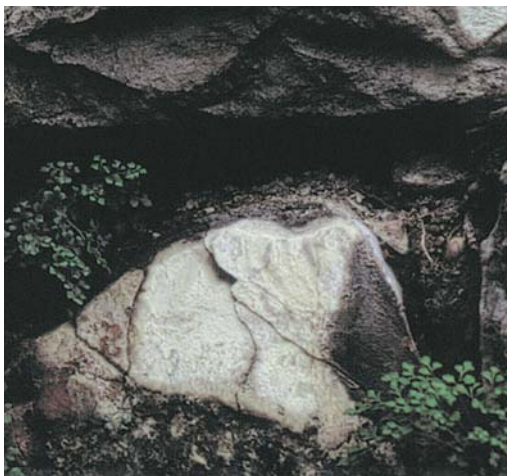
Zimbelkraut und Mauerrauhe

Bei der Restaurierung dieses Teilstücks wurde auch auf die Mauervegetation Rücksicht genommen. Gehölze und Efeu, die langfristig zu Mauer Schäden führen, wurden entfernt; dagegen konnten unbedenkliche Farn- und Krautpflanzen sowie Moose und Flechten stellenweise erhalten bleiben. Besonders auf der Innenseite erlauben mörtelfreie Ritzen eine Wiederbesiedlung durch typische Mauerpflanzen wie Mauerrauhe (Asplenium rutamuraria) und Mauersimbelkraut (Cymbalaria muralis). Zudem sind verschiedene schützenswerte Pflanzen wie Felsen-Mauerpfeffer (Sedum rupestre) versuchsweise auf die Innenseite der Ostmauer verpflanzt worden, um sie dann in zwei bis drei Jahren wieder zurücksiedeln zu können.

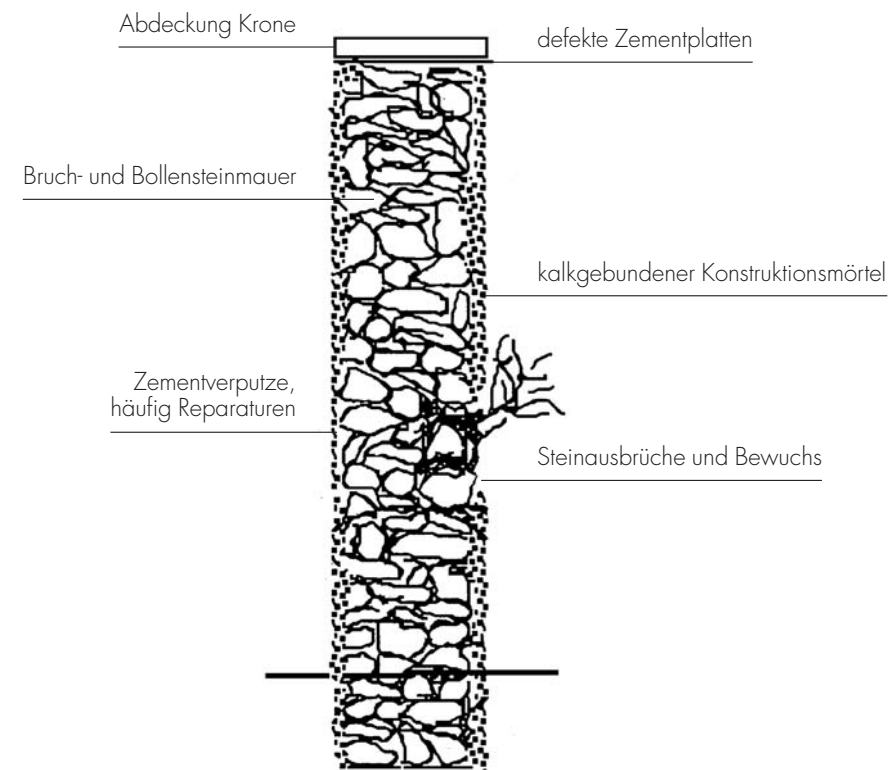
Der Verputz der Ringmauer wurde sorgfältig ganzflächig abgeschlagen. Dabei wurden zugemauerte Schiesscharten wieder zum Vorschein gebracht. Auf Grund archäologischer Untersuchungen der in der Mitte des 15. Jahrhunderts erstellten Mauer hat man festgestellt, dass die Schiesscharten erst nachträglich im 16./17. Jahrhundert eingebracht wurden. Zwei Schiesscharten sind sehr gut erhalten und konnten mit wenig Aufwand geöffnet bleiben. Eine Schiesscharte musste wieder mit Sand aufgefüllt und zugemauert werden. Auch der Torbogen wurde erst zu einem späteren Zeitpunkt in die Mauer eingebrochen, vermutlich anstelle eines kleineren Durchgangs. Es konnte festgestellt werden, dass die Schlossmauer ursprünglich in einem Guss aufgemauert wurde (Dicke 92cm, Höhe bei Torbogen 480cm).

Schiesscharte wieder zugemauert
