06 Gouvernement

Berne, Bundesgasse 1 Réhabilitation de la couverture et des façades du Palais fédéral ouest

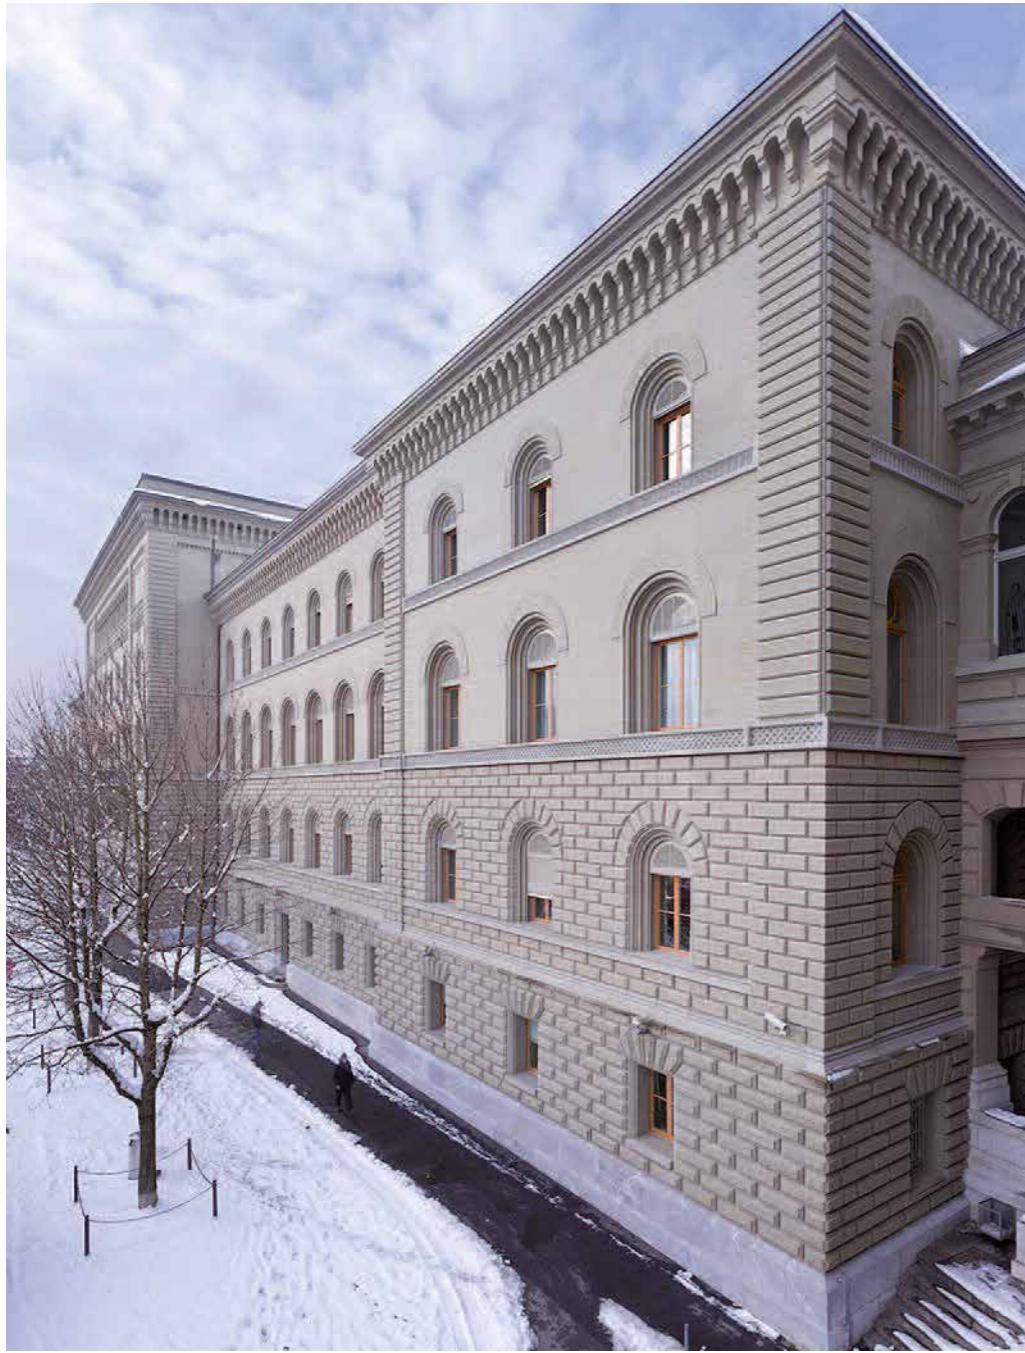
Plan d'ensemble des mesures de réhabilitation de la façade nord du corps central

- fortement dégradé, à restituer en grès
- à conserver, retailer et consolider
- perte importante de matière, arêtes des joints dégradées, à rénover
- calcaire à traiter par sablage
- pierre artificielle existante, à nettoyer
- se limiter à un lessivage
- Grès détérioré par les intempéries avant réhabilitation, façade nord du corps central
