13 Installations de douane

Meyrin, Route de Meyrin 373 Assainissement

Projet

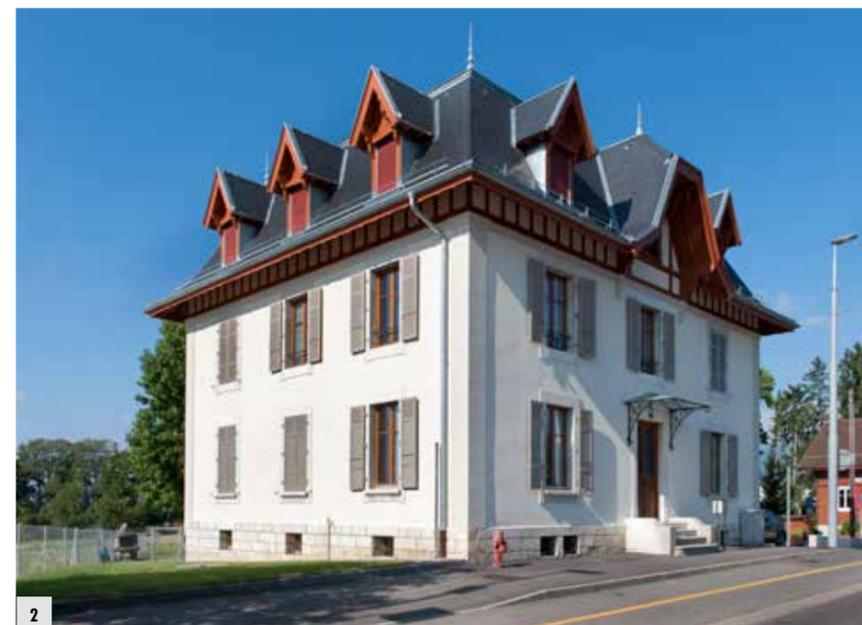
- 1 Situation
- 2 Angle est
- 3 Lucarne
- 4 Façade nord-est

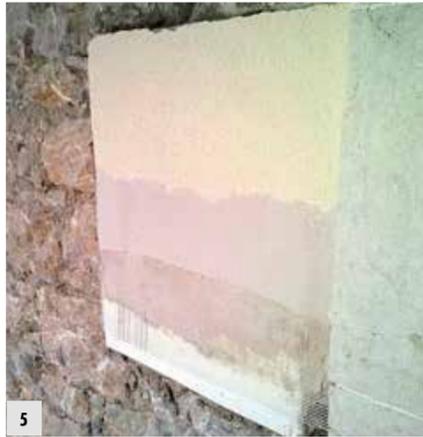
- 5 Composition d'isolation de façade
- 6 Piquage du crépi
- 7 Façade robotée
- 8 Pose de l'isolant en aérogel de silice
- 9 Couche d'isolant nu
- 10 Fond de crépi
- 11 Angle ouest et nouvelle marquise sur la sortie en terrasse
- 12 Terrasse et futur potager au sud-ouest du bâtiment

seule convenait une isolation extérieure. Le vieux crépi a dû être piqué, puis la façade désamiantée et rabotée pour créer assez de profondeur par rapport à la saillie des pierres d'embrasure; une couche de 1 cm d'isolant en aërogel de silice a ainsi pu être posée. Cette expérience a permis d'évaluer un procédé qui pourra être utilisé pour des bâtiments similaires: selon les mesures effectuées pour la première année d'exploitation, la consommation énergétique a diminué de plus de 50%.
Le chromatisme des façades et de la charpente apparente a été défini en accord avec le service des monuments et des sites; la
