# Lausanne, Av. du Tribunal-fédéral Sicherung der Natursteinplatten

### Ausgangslage

### Projektbeschreibung

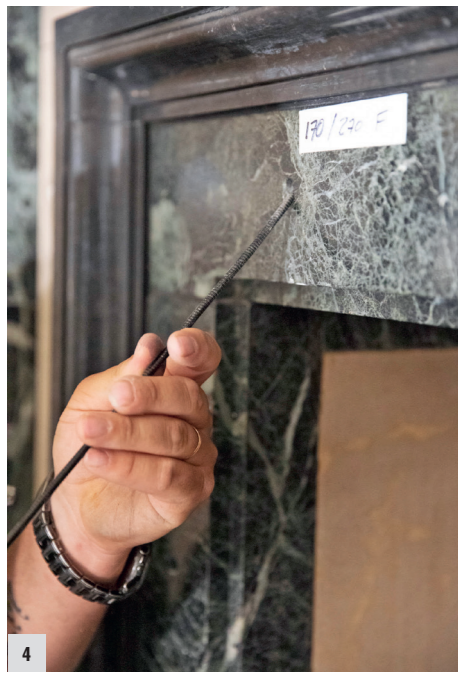
- 4 Bohren in zwei Schritten
- 5 Detailansicht der Sicherheitsverankerung
- 6 Mit Mörtel verschlossenes Bohrloch
- 7 Bohrloch mit detaillierter Markierung
- 8 Bohren in zwei Schritten
- 9 Eingerüstetes Treppenhaus
- 10 Retuschieren mit Farbe
- 11 Retuschieren mit Farbe
- 12 Detailansicht nach der Sicherung
- 13 Mischen des exakten Farbtons
- 14 Retuschieren mit Farbe

In Zusammenarbeit mit der Firma Hilti, die spezielle Werkzeuge entwickelt hat, und den Steinspezialisten der Münsterbauhütte in Bern entwickelten die Architekten und Ingenieure ein neues, möglichst wenig invasives Befestigungssystem, mit welchem die Wandverkleidungen ihr ursprüngliches Aussehen behalten können. Konkret werden die Platten an mehreren Stellen durchbohrt, um in die darunter liegenden Betonstrukturen Gewindestangen einzuführen, auf denen Muttern mit

einem minimalen Durchmesser aufgeschraubt werden. Diese befestigen die Platte, indem sie unter ihre Oberfläche greifen, welche anschliessend mit Hilfe eines Mörtels auf Basis von Natursteinpulver wiederhergestellt wird. Für jedes zu sicherndem Element – Platten, Eckpfeiler, Gesimse, Friese – wurden sehr genaue Verfahren festgelegt, und jeder Schritt wurde vor der Durchführung der Arbeiten vor Ort getestet. So musste beispielsweise beim Durchbohren der asbesthaltigen Platten aus
