10 Kultur

Wildegg, Schlossdomäne Restaurierung der Innenräume

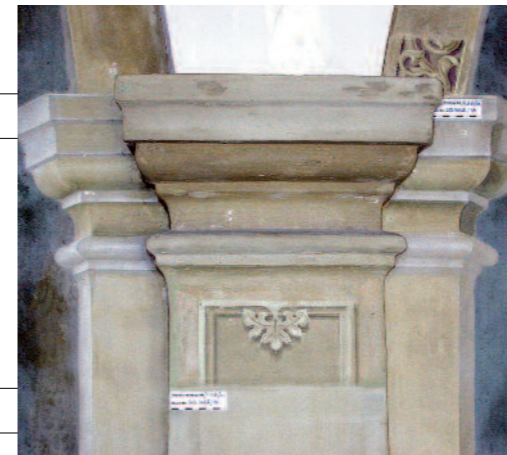
Freilegungsmuster

Restauratorische Untersuchungsfelder, die die früheren Farbschichten zeigen, bildeten die Basis für die Sanierung. In etlichen Räumen sind diese Felder sichtbar belassen worden, um den Besucherinnen und Besuchern vor Augen zu führen, dass es einen einzigen gültigen Zustand nicht gibt. In einigen Räumen dokumentieren grössere «Zeitfenster» frühere

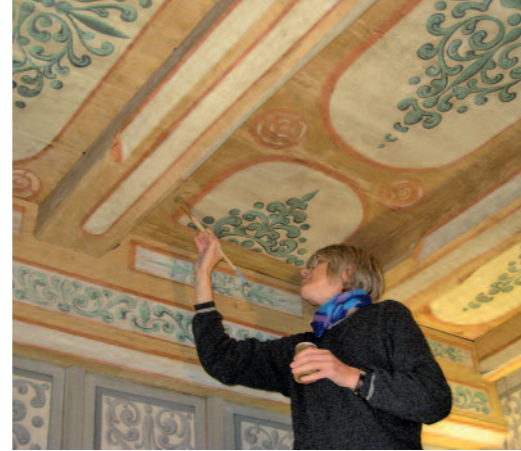
Restaurierungsarbeiten
Hauptmannstube

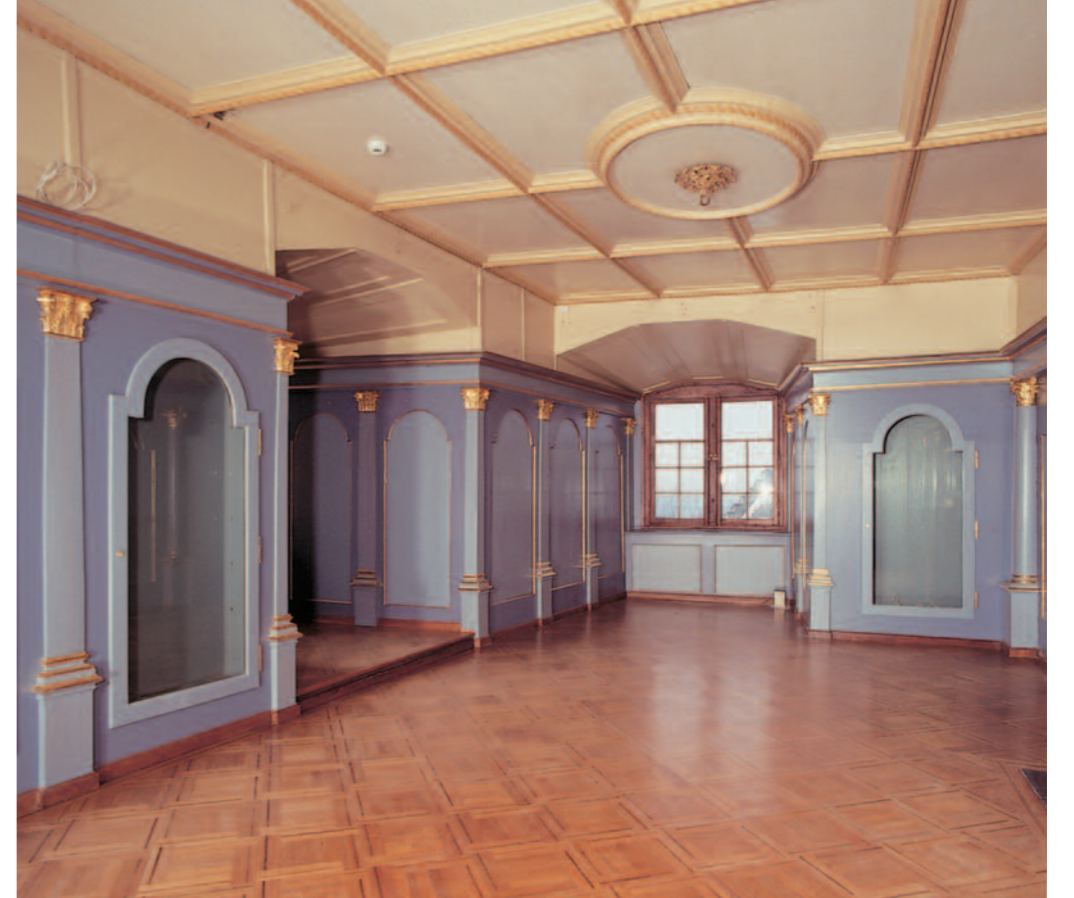
Salon

zum Unterhalt und zur Konservierung der Oberflächen und Interieurs. Spuren der Zeit in den jahrhundertalten Räumen sollten ebenso ablesbar bleiben, wie die Abnutzung durch tausende Besucher. Einige spätere Veränderungen wurden dennoch rückgängig gemacht. So legte man in der Eingangshalle die Architekturfassung von 1853 frei, und im Salon rekonstruierte man

die blaue Fassung mit den Vergoldungen von 1754. Wo historische Teile fehlten oder ersetzt werden mussten, wurden sie mit historischen Materialien und Techniken ausgeführt; teilweise bleiben sie als heutige Ergänzungen sichtbar. Nur wenn eindeutige Belege vorhanden waren, hat man Historisches rekonstruiert.

Fassungen, etwa im Salon mit dem Fresko von 1685, aber auch in der grauen Stube, im roten Estrich und in der Bibliothek. Entsprechend dem Sanierungskonzept wandten die Handwerker viele historische Mal- und Restaurierungstechniken wie Poliment- und Ölvergoldungen an. Handbemalte Tapeten wurden saniert, Holzwerk, Stein und Putz geflickt

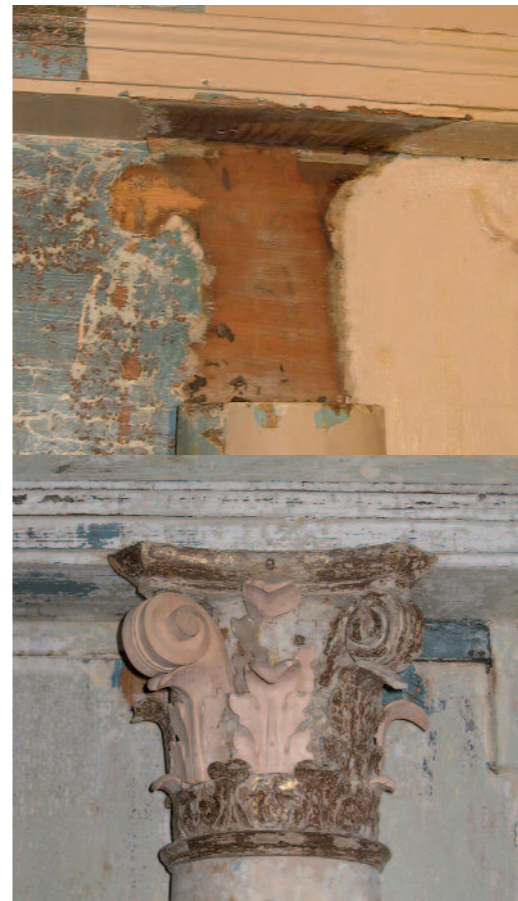
Restaurierung Kapitell

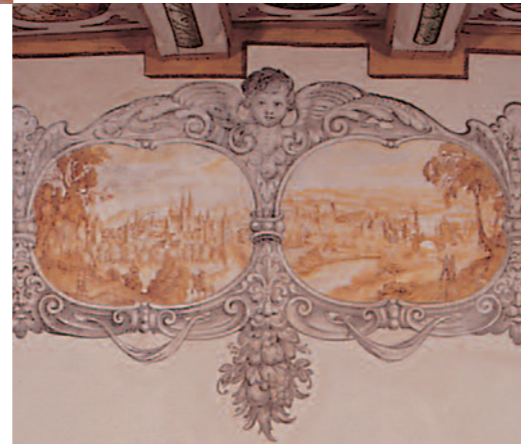
Wandmalerei
Festsaal

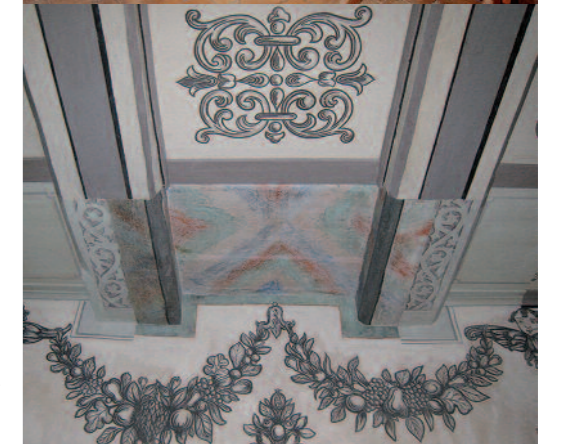
Zeifenster
