Berna, Junkerngasse 59  
risanamento della casa di  
Beatrice von Wattenwyl

Committente		Ufficio federale delle costruzioni e della logistica, Berna
Utente		Cancelleria federale CF, Berna
Architettura		Comunità di lavoro Atelier a+b, Barbara Beyeler, Berna
Tutela monumenti storici		Ufficio monumenti della città di Berna
Specialisti	Ingegneria elettrotecnica	Michel Strub, Herrenschwanden
	Sistemi sanitari	Heinz Wyssenbach, Kehrsatz
Testo		Werner Huber, Hochparterre, Zurigo
Fotografia		Alexander Gempeler, Berna

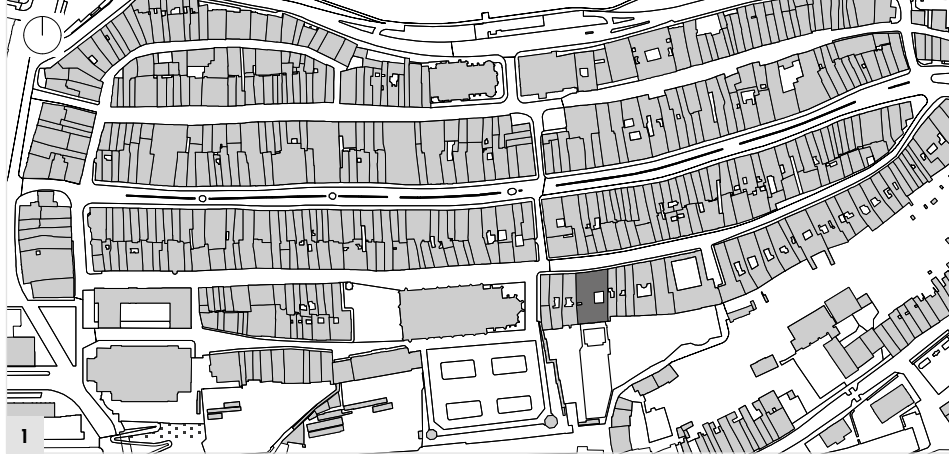
- 1
- Planimetria
- 2
- Salotto intermedio dopo il risanamento

Mole ed esecuzione dei lavori			
Fra gli ambienti interni di prestigio è stato risanato soprattutto il salotto intermedio del primo piano: alla ritinteggiatura di pareti e portefinestre – che nella parete longitudinale ovest ha costretto a rimuovere il colore vecchio fino al legno grezzo – si sono aggiunti il rinnovo di imbottiture, rivestimenti e vernici su poltrone e divani nonché la sostituzione della tenda. Nei locali vicini sono stati compiuti solo interventi circoscritti: levigatura e oliatura del pavimento nella stanza dell'usciera, sostituzione delle tende nell'anticamera sud, posa del linoleum nel bagno del personale e di un nuovo mastice d'asfalto sul balcone meridionale. In cucina sono stati montati nuovi apparecchi e un mobile per le macchine del caffè. Il pianterreno ha comportato una varietà di		lavori, fra cui soprattutto il recupero completo dei servizi igienici femminili e maschili nonché la sostituzione dell'arredamento in guardaroba; nella lavanderia sono stati cambiati i mobili dotati di scarico e l'illuminazione. In tutto lo stabile sono stati inoltre eseguiti ritocchi di tinteggiatura su pareti, soffitti e caloriferi. I dipinti hanno subito le riparazioni necessarie, e tutti i dispositivi per appenderli sono stati rinnovati. Cercando la causa di infiltrazioni umide nel portico si è scoperto al piano inferiore un piccolo vano sbarrato con assi, risultato essere l'ex porcilaia, da cui poi le assi sono state rimosse. I lavori più estesi riguardano il risanamento delle linee a corrente forte. I cavi verso lampade e interruttori nonché i quadri di subdistri-

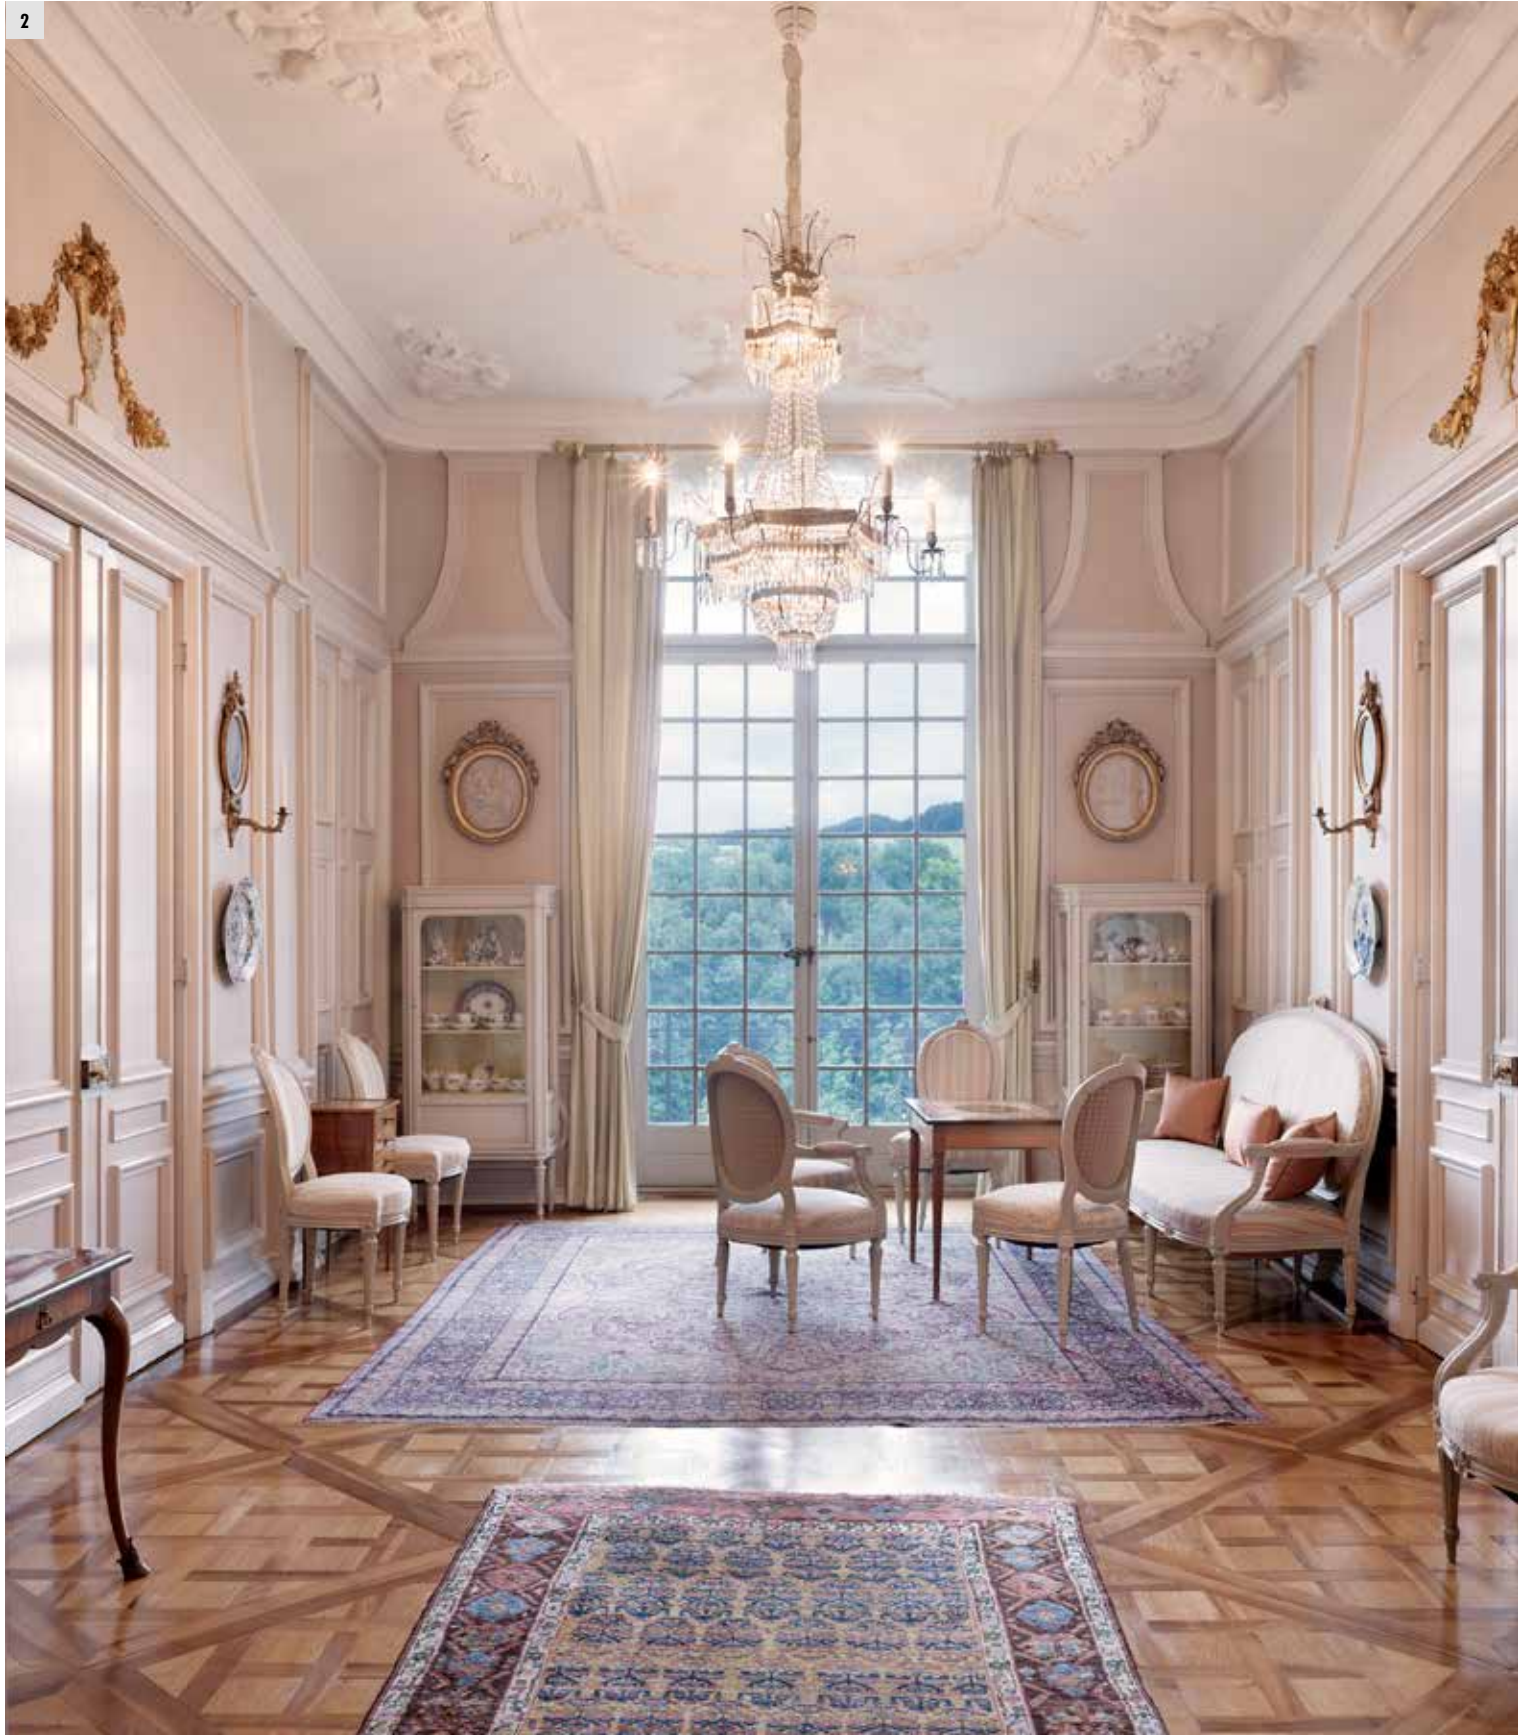
buzione sono stati in massima parte cambiati, cosicché oggi l'impianto rispetta le norme attuali. Il risanamento di parte dei lampadari a parete e a soffitto ha rappresentato una sfida particolare per la presenza di quadri, rivestimenti in stoffa e mobili pregiati. Le zone danneggiate dello strombo in arenaria sulla facciata sud sono state ritoccate, il timpano del 1705 è stato risanato; nel portico, in cantina e nel vano scale est sono stati inoltre eliminati i problemi di umidità, mentre nel piccolo cortile interno si è provveduto a risanare il tetto piano, recuperare il pozzo e compiere opere da lattoniere. I lavori di ristrutturazione hanno richiesto una divisione in due tappe, durante le ferie estive 2011 e 2012 del Consiglio federale.
