## 07 Giustizia e polizia

# Losanna, Av. du Tribunal-fédéral

## Messa in sicurezza delle lastre in pietra naturale

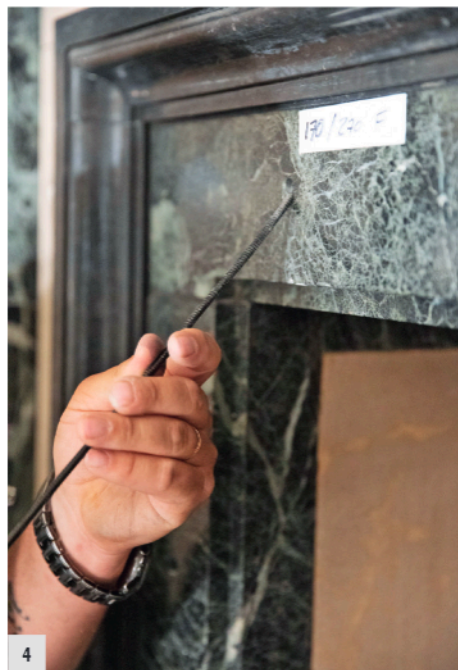
- 4 Foratura in due tappe
- 5 Dettaglio dell'ancoraggio in sicurezza
- 6 Foro richiuso con malta
- 7 Foro con marcatura dettagliata
- 8 Foratura in due tappe
- 9 Scalinata con impalcature
- 10 Ritocco con il colore
- 11 Ritocco con il colore
- 12 Dettaglio dopo la messa in sicurezza
- 13 Miscelazione precisa dei colori
- 14 Ritocco con il colore

In collaborazione con la Hilti SA, che ha sviluppato utensili ad hoc, e con gli esperti scalpellini della Münsterbauhütte di Berna, gli architetti e gli ingegneri hanno messo a punto un nuovo sistema di fissaggio meno invasivo possibile che permette di conservare l'aspetto originario dei rivestimenti delle pareti. Concretamente, le lastre vengono perforate in vari punti in modo da inserire dei perni metallici filettati sui quali vengono poi avvitati dei dadi di diametro minimo. Questi

ultimi fissano la lastra inserendosi sotto la sua superficie, che in seguito viene ripristinata con una malta a base di polvere di pietra naturale. Per ogni singolo elemento da mettere in sicurezza – lastre, pilastri angolari, cornici, fregi – sono state stabilite procedure molto precise, e ogni passo è stato testato prima di eseguire i lavori sul posto. Ad esempio, in fase di foratura delle lastre in serpentinite contenenti amianto è stato necessario, in collaborazione con la SUVA, installare un
